# Asbestinventarisatetest

Kleinehondstraat 19/101, 2018 Antwerpen

Attestnummer : 20230215-000054.000

Uitgegeven op : 15.02.2023

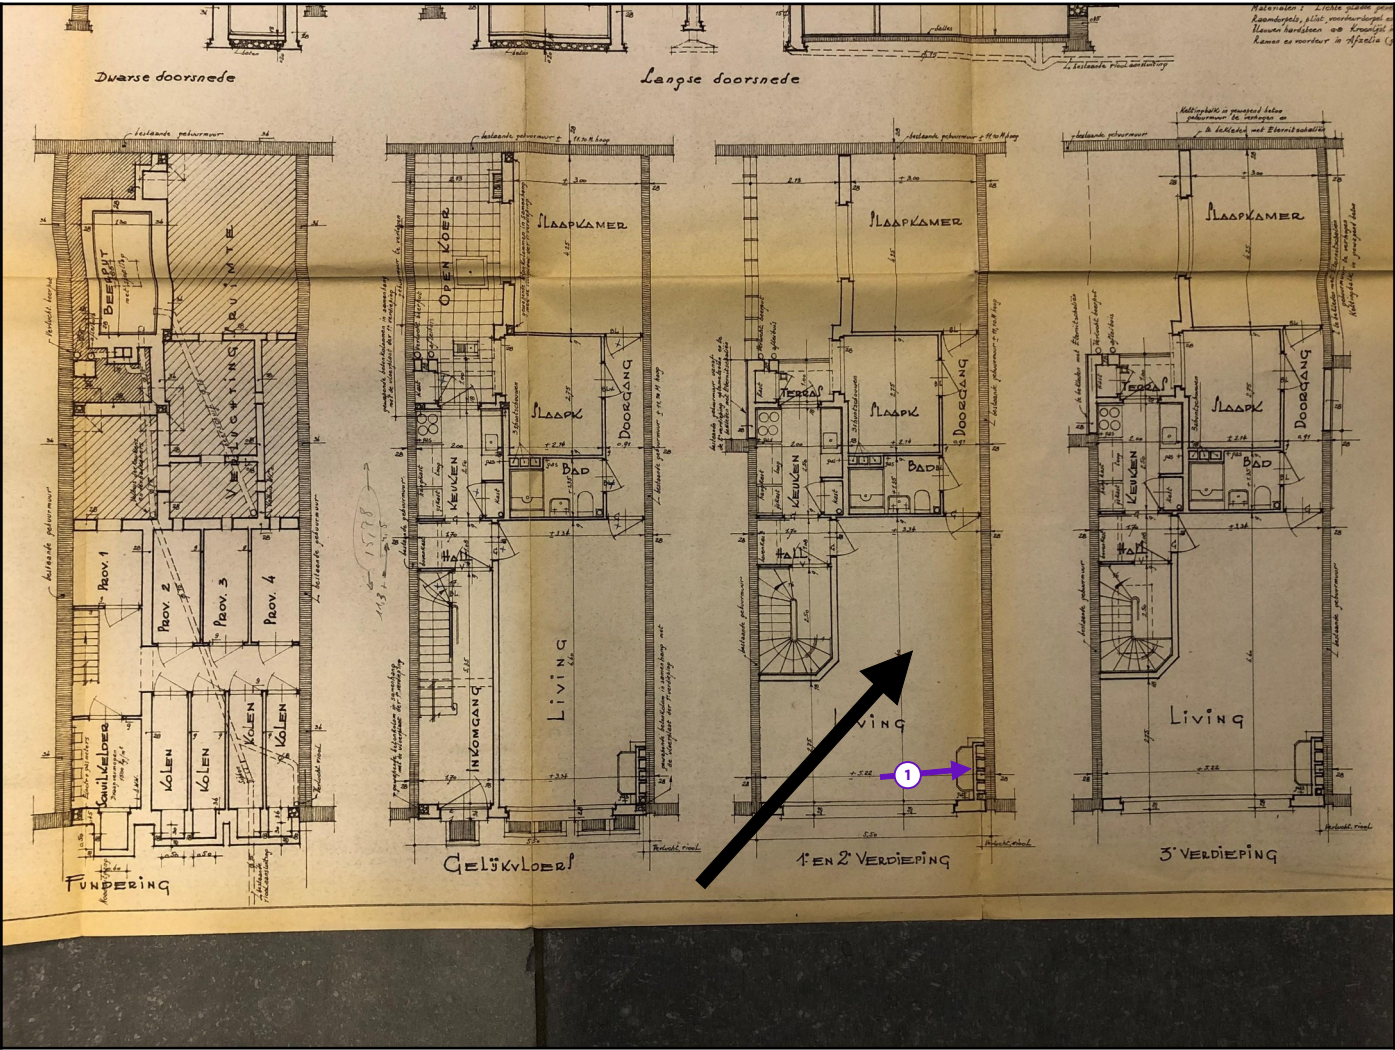
# Plan 1.1: 2018TK.0003 Kleinehondstraat 19 - Bouwplan indelin

| Beschrijving | Type | Actie |
|---|---|---|
| 1. Schouw gashaard | Advies | - |

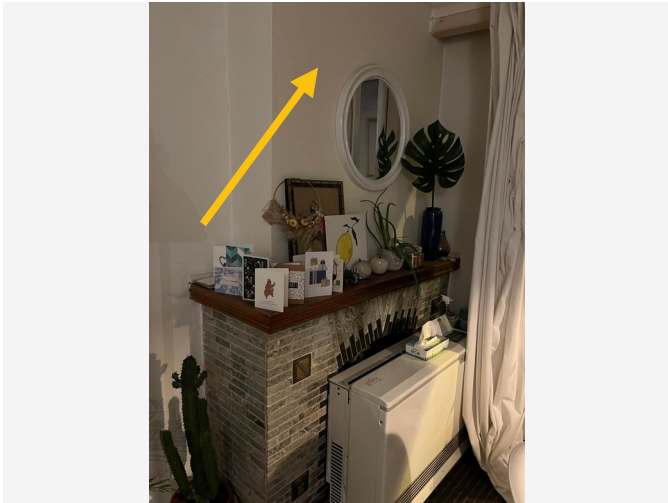
Vrije foto

De schouw aan de gashaard is een volle muur en dus niet gemaakt uit brandwerende gipsplaten.

| Identificatiemethode | Vaststelling & expertise (niet-asbestverdacht) |
| Primaire drager | Binnenwand |
| (Asbest)materiaal | Plaat, paneel, tablet - Generiek |
| Bindmiddel | Gips - kalk |
| Gebondenheid bindmiddel | Niet-hechtgebonden |
