# Asbestinventarisatetest

Meidoorn 28/1, 2640 Mortsel

Attestnummer : **20251031-000399.000**

Uitgegeven op : **31.10.2025**

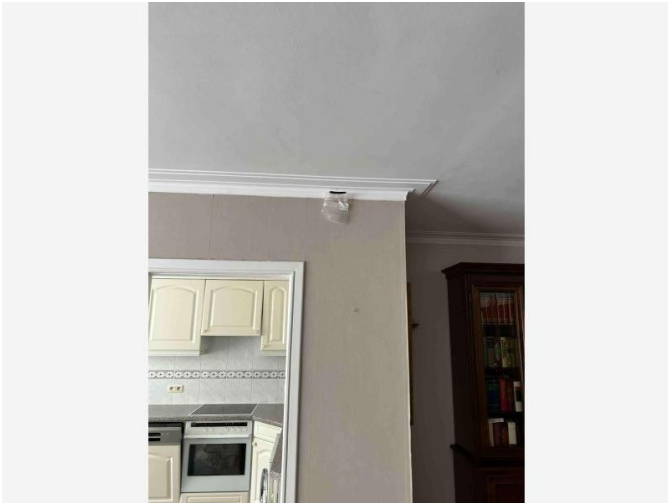
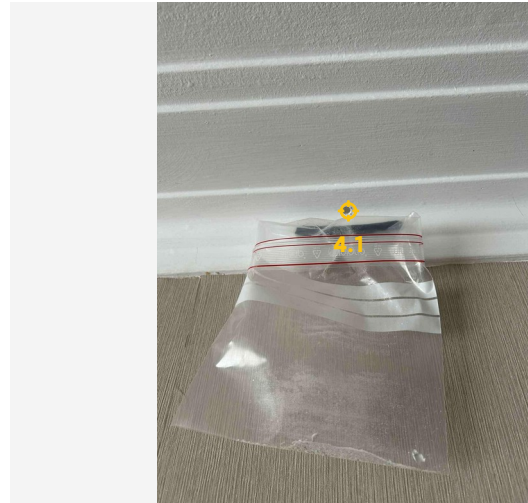
## Fiche 4: Pleister plafonds

Geen asbest

| # | Type | Referentie | Resultaat |
|---|---|---|---|
| 4.1 | Mengmonster | 2558407-02 | Geen asbest |

| Bindmiddel van materiaal | Gips - kalk |
| Gebondenheid op basis van bindmiddel | Niet-hechtgebonden |
| Hoeveelheid (oppervlakte - dikte - aantal) | • 90,00 m <sup>2</sup> - 0,20 cm - 1 stuk |

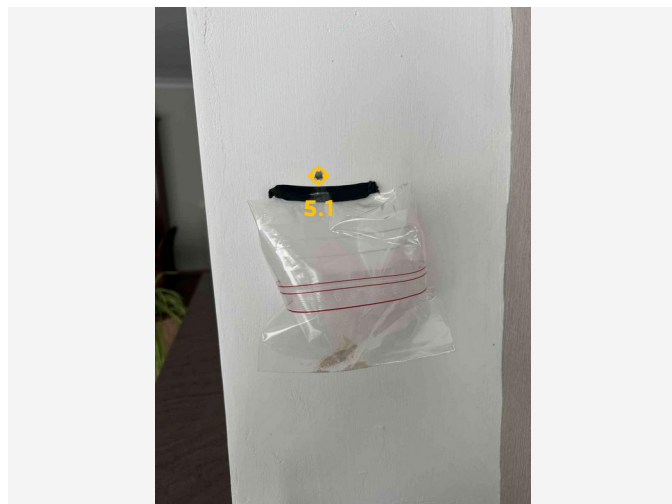
## Fiche 5: Pleister wanden

Geen asbest

| # | Type | Referentie | Resultaat |
|---|---|---|---|
| 5.1 | Mengmonster | 2558407-01 | Geen asbest |

| Bindmiddel van materiaal | Gips - kalk |
| Gebondenheid op basis van bindmiddel | Niet-hechtgebonden |
| Hoeveelheid (oppervlakte - dikte - aantal) | • 100,00 m <sup>2</sup> - 0,20 cm - 1 stuk |
