# Asbestinventarisatetest

Schansstraat 31/2001, 2930 Brasschaat

Attestnummer : **20230113-000568.000**

Uitgegeven op : **13.01.2023**

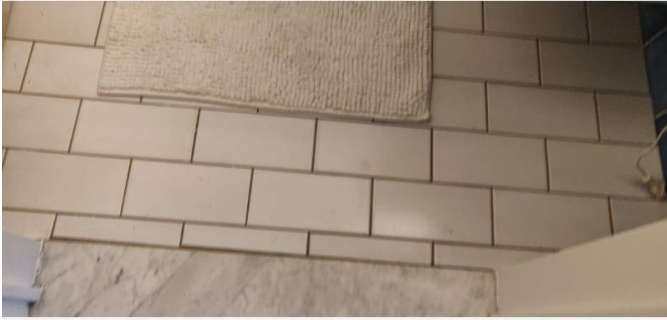
Vrije foto

Tegelijm mogelijk asbesthoudend.

| Identificatiemethode | Redelijk vermoeden |
| Primaire drager | Vloer |
| (Asbest)materiaal | Prefab - afwerking - Tegel |
| Bindmiddel | Cement |
| Gebondenheid bindmiddel | Hecht |

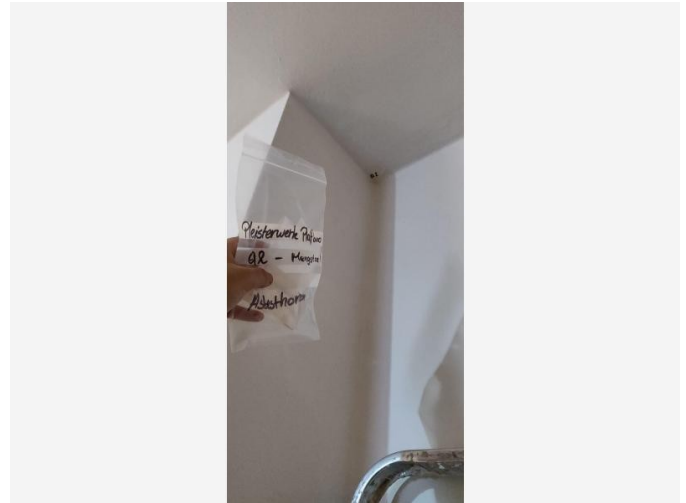
## Fiche 4: Pleisterwerk plafond

Geen asbest

| # | Type | Referentie | Resultaat |
|---|---|---|---|
| 4.1 | Mengmonster | ID 2 | Geen asbest |

| Beschrijving | Pleisterwerk plafond |
| Primaire drager | Plafond |
| Bindmiddel van materiaal | Gips - kalk |

| Gebondenheid op basis van bindmiddel | Niet-hechtgebonden |
| Hoeveelheid (oppervlakte - dikte - aantal) | <ul style="list-style-type: none"> <li>• 83,00 m<sup>2</sup> - 1,00 cm - 1 stuk</li> </ul> |
