# Asbestinventarisatetest

Vijf-aprilwarande 51/1, 2640 Mortsel

Attestnummer : 20250603-000274.000

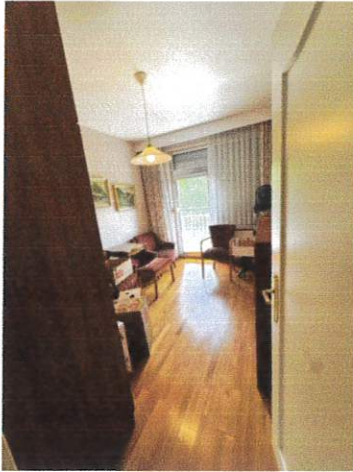
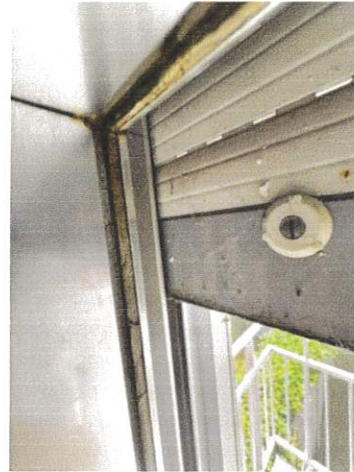
| Fiche 1: Mastiek ramen..... | 10 |

Overzichtsfoto

Detailfoto

| Eindbeoordeling materiaalisico | Verhoogd materiaalisico en/of verhoogde kans op vezelvrijgave |

| Asbestsoort (vezeltype) | Amfibool aanwezig, uitgezonderd crocidoliet |
| Asbestconcentratie | Laag (< 50%) |
| Afschermingsgraad van het gehele materiaal | Geheel of deels (ook) vrij aan de binnenlucht |
| Toestand van het materiaal | Matig beschadigd, matig verweerd |

| Beschrijving | Mastiek ramen |
| Omgeving | Grenst aan binnen- en buitenlucht |

Het asbestmateriaal valt onder de mijlpaal van 2040.

Verwijderen

- Zorg voor een veilig beheer. Vermijd het beschadigen van het asbestmateriaal. Controleer de toestand jaarlijks op wijzigingen.
- Voer bijkomende staalname(s) uit.

- Eenvoudige handelingen: mag via doe-het-zelf of door werknemer(s) met opleidingsattest eenvoudige handelingen  
Schrijnwerk in geheel verwijderen zonder beschadigingen

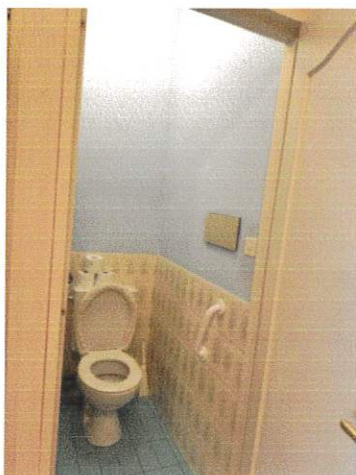
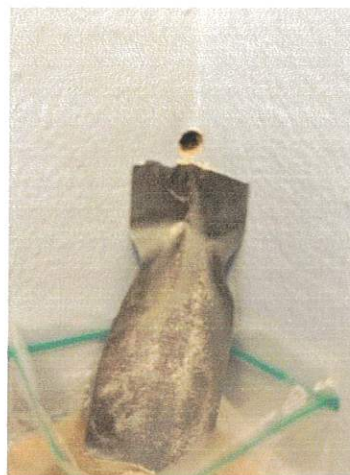
## Fiche 2: Pleisterwerk muur

Overzichtsfoto

Detailfoto

Geen asbest

| # | Type | Referentie | Resultaat |
|---|---|---|---|
| 2.1 | Mengmonster | Pleisterwerk muren | Geen asbest |

| Beschrijving | Pleisterwerk muur |

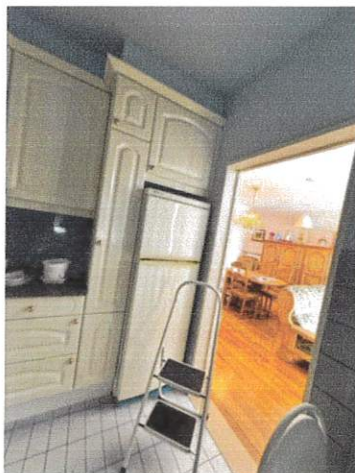
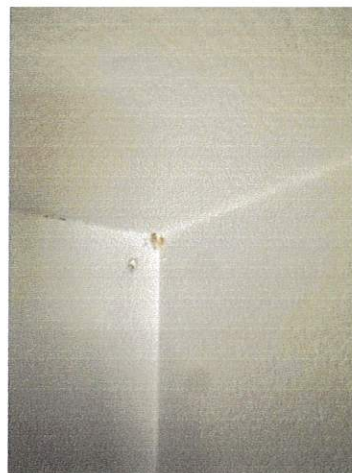
## Fiche 3: Pleisterwerk plafond

Overzichtsfoto

Detailfoto

Geen asbest

| # | Type | Referentie | Resultaat |
|---|---|---|---|
| 3.1 | Mengmonster | Pleisterwerk plafond | Geen asbest |

| Beschrijving | Pleisterwerk plafond |
