# Asbestinventarisatetest

Meidoorn 1/3, 2640 Mortsel

Attestnummer : **20251202-000308.000**

Uitgegeven op : **02.12.2025**

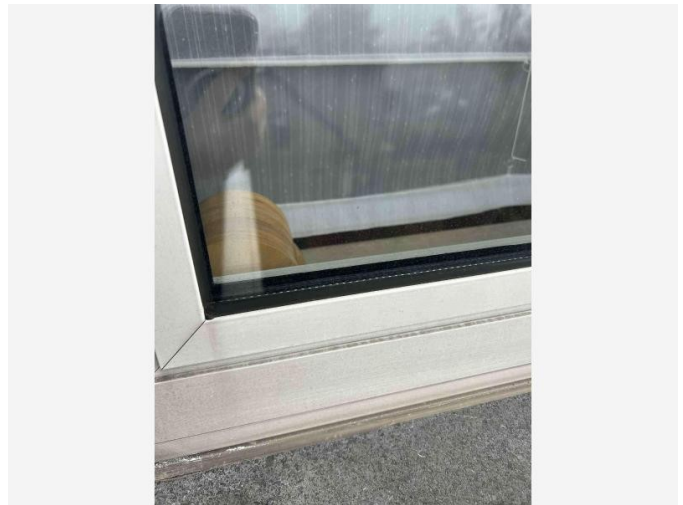
### Fiche 2: Kitten raam

| Beschrijving | Notitie | Terug te vinden op plannen |
|---|---|---|
| Fiche 2: Kitten raam | De katten van de ramen bestaan uit rubber of siliconen, deze zijn niet-asbestverdacht | Plan 1.1: Plan |

*Situeringfoto*

*Detailfoto*
