# Asbestinventarisatetest

Guido Gezellelaan 97/Garagebox29, 2640 Mortsel

Attestnummer : **20251205-000193.000**

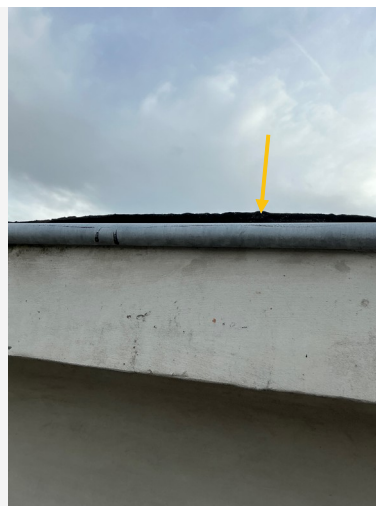
Situeringfoto

Roofing is asbestverdacht maar hoort bij gemeenschappelijke delen, daarom wordt dit nu niet bemonsterd.

| Primaire drager | Plat dak |
| (Asbest)materiaal | Dak- en gevelbekleding - Roofing |
| Bindmiddel | Bitumen (roofing, teer, asfalt) |
| Gebondenheid bindmiddel | Hecht |
