# Asbestinventarisatetest

Klappeistraat 4/101, 2060 Antwerpen

Attestnummer : 20230104-000036.000

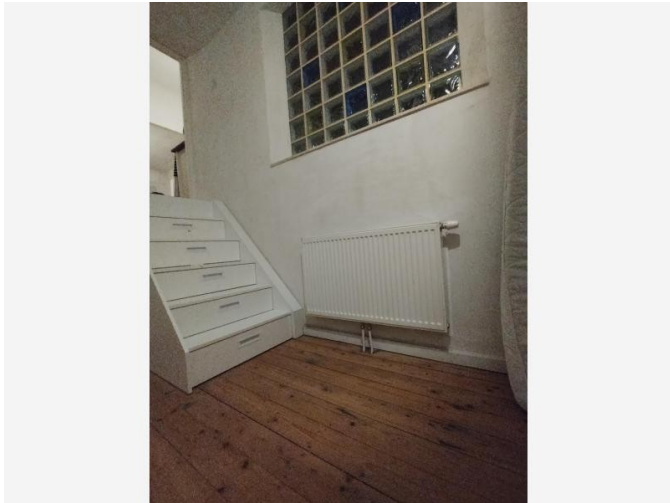
Overzichtsfoto

## Fiche 2: Pleisterwerk muren

Geen asbest

| Beschrijving | Pleisterwerk muren |
| Bindmiddel van materiaal | Gips - kalk |

| Hoeveelheid (oppervlakte - dikte - aantal) | <ul style="list-style-type: none"> <li>• 175,00 m<sup>2</sup> - 1,50 cm - 1 stuk</li> </ul> |
| Opmerking | Staal genomen in keuken (in kast onder spoelbak), in badkamer en in slaapkamer. |
