# Asbestinventarisatetest

Valkenputstraat 49/7, 2140 Antwerpen

Attestnummer : 20221124-000046.000

Uitgegeven op : 24.11.2022

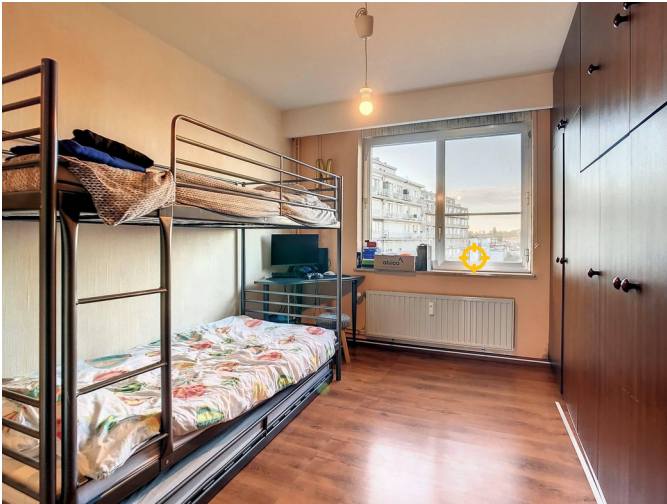
Overzichtsfoto

Detailfoto

| Eindbeoordeling materiaalisico | Laag materiaalisico en/of verlaagde kans op vezelvrijgave |

| Gebondenheid | Categorie 1: hechtgebonden in oorsprong |
| Asbestsoort (vezeltype) | Alleen chrysotiel |
| Asbestconcentratie | Laag (< 50%) |
| Afschermingsgraad van het gehele materiaal | Geheel of deels vrij van de buitenlucht |
| Toestand van het materiaal | Licht beschadigd, licht verweerd. Intact materiaal type Pical – asbestboard of categorie III 'gebondenheid' |

| Beschrijving | A1 mastiek |
| Primaire drager | Wandopening verticaal (raam, deur, ...) |
| Asbestmateriaal | In-situ afwerkingslagen - Pasta, stopverf, voegsel, stopsel, vulsel, mastiek, kitten, ... |

| <b>Opmerking</b> | Het gewicht bij hoeveelheid is een schatting: 55 lopende meter, alle ramen, tussen glas en profiel |

Het asbestmateriaal valt onder de mijlpaal van 2040.

Zorgvuldig beheren

- Zorg voor een veilig beheer. Vermijd het beschadigen van het asbestmateriaal. Controleer de toestand jaarlijks op wijzigingen.

- Eenvoudige handelingen: mag via doe-het-zelf of door werknemer(s) met opleidingsattest eenvoudige handelingen  
Eenvoudigehandelingen met bijkomende maatregelen: Vooraf fixeren, dragen PBM.
