# Asbestinventarisatetest

Edenlaan 32/002, 2610 Antwerpen

Attestnummer : **20251211-000284.000**

Uitgegeven op : **11.12.2025**

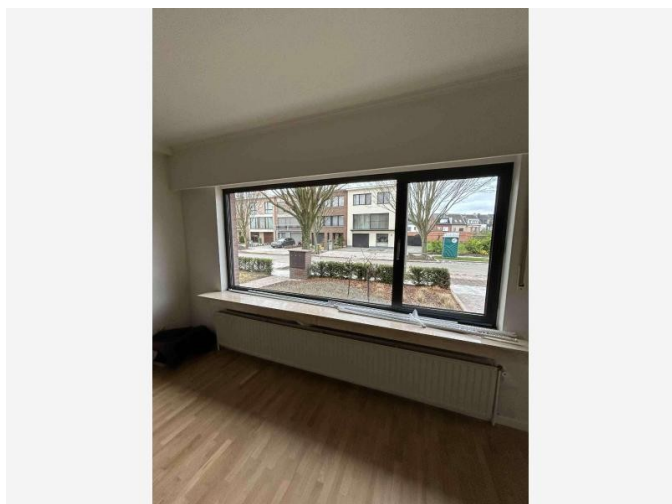
### Fiche 4: Kitten raam

| Beschrijving | Notitie | Terug te vinden op plannen |
|---|---|---|
| Fiche 4: Kitten raam | De kitten van de ramen bestaan uit rubber of siliconen, deze zijn niet-asbestverdacht | Plan 1.1: Plan |
