# Asbestinventarisatetest

Pastoor Bauwenslaan 27/101, 2610 Antwerpen

Attestnummer : **20251231-000226.000**

Uitgegeven op : **31.12.2025**

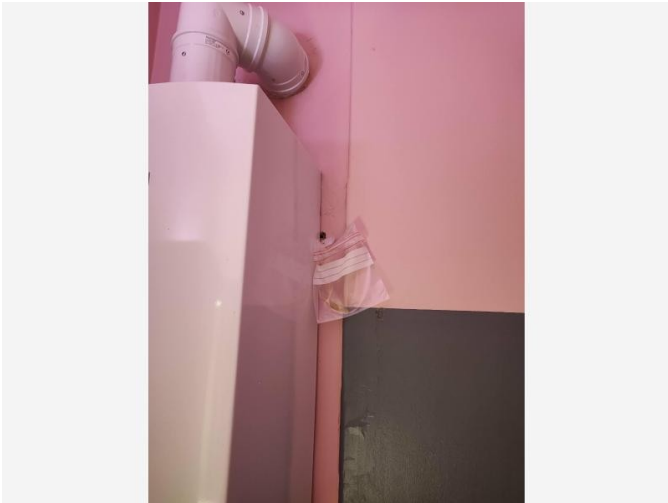
## Fiche 1: Pleisterwerk

Geen asbest

Overzichtsfoto

Detailfoto

| # | Type | Referentie | Resultaat |
|---|---|---|---|
| 1.1 | Mengmonster | Staal 1 | Geen asbest |

| Beschrijving | Pleisterwerk |
| Primaire drager | Binnenwand |
| Bindmiddel van materiaal | Gips - kalk |
| Hoeveelheid (oppervlakte - dikte - aantal) | • 157,00 m <sup>2</sup> - 1,00 cm - 1 stuk |

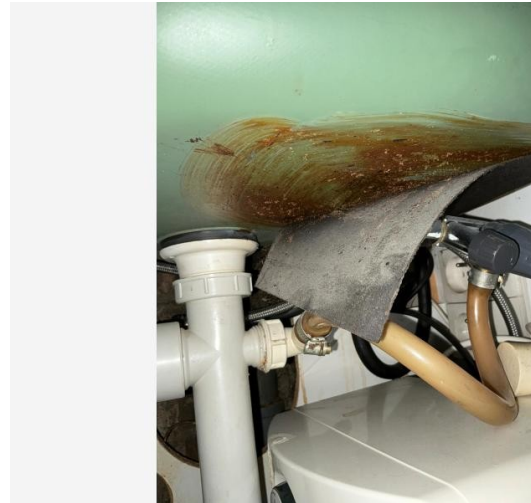
## Fiche 2: Dreunplaat

Geen asbest

Overzichtsfoto

Detailfoto

| # | Type | Referentie | Resultaat |
|---|---|---|---|
| 2.1 | Puntmonster | Staal 2 | Geen asbest |

| Beschrijving | Dreunplaat |
| Primaire drager | HVAC infrastructuur en uitrusting |
| Bindmiddel van materiaal | Bitumen (roofing, teer, asfalt) |
| Hoeveelheid (lengte - breedte - dikte - aantal) | <ul style="list-style-type: none"><li>• 0,30 cm - 0,30 cm - 0,40 cm - 1 stuk</li></ul> |
