# Asbestinventarisatetest

Reetsesteenweg 119/C1, 2630 Aartselaar

Attestnummer : 20231018-000378.000

Uitgegeven op : 18.10.2023

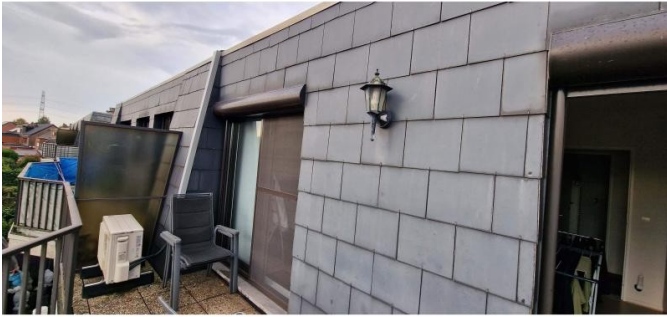
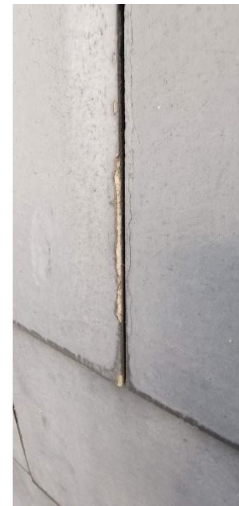
Overzichtsfoto

Detailfoto

| Eindbeoordeling materiaalisico | Laag materiaalisico en/of verlaagde kans op vezelvrijgave |

| Asbestsoort (vezeltype) | Crocidoliet aanwezig |
| Asbestconcentratie | Laag (< 50%) |
| Toestand van het materiaal | Licht beschadigd, licht verweerd. Intact materiaal type Pical – asbestboard of categorie III 'gebondenheid' |

| Beschrijving | Leien |
| Asbestmateriaal | Dak- en gevelbekleding - Lei, shingle |
| Hoeveelheid (oppervlakte - aantal) | • 25,00 m <sup>2</sup> - 1 stuk |

Het asbestmateriaal valt onder de mijlpaal van 2034.

Verwijderen

- Zorg voor een veilig beheer. Vermijd het beschadigen van het asbestmateriaal. Controleer de toestand jaarlijks op wijzigingen.

- Eenvoudige handelingen: mag via doe-het-zelf of door werknemer(s) met opleidingsattest eenvoudige handelingen  
Hechtgebonden asbest zonder wijziging toestand

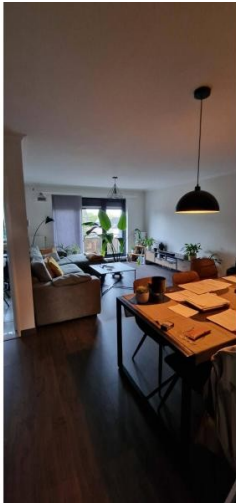
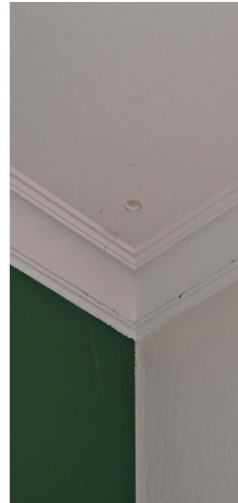
## Fiche 2: Pleister plafonds

Overzichtsfoto

Detailfoto

Geen asbest

| # | Type | Referentie | Resultaat |
|---|---|---|---|
| 2.1 | Mengmonster | 231091_2 | Geen asbest |

| Beschrijving | Pleister plafonds |
| Bindmiddel van materiaal | Gips - kalk |

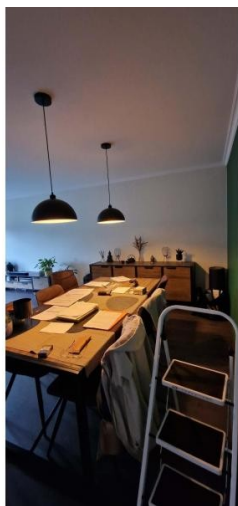
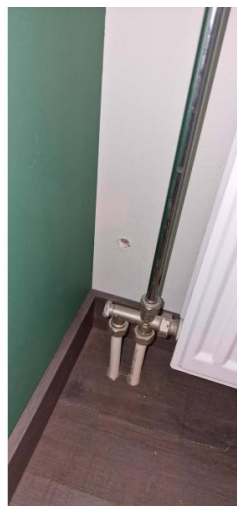
## Fiche 3: Pleister muren

Overzichtsfoto

Detailfoto

Geen asbest

| # | Type | Referentie | Resultaat |
|---|---|---|---|
| 3.1 | Mengmonster | 231091_1 | Geen asbest |

| Beschrijving | Pleister muren |
| Bindmiddel van materiaal | Gips - kalk |
