# Asbestinventarisatetest

Karel Weylerstraat 4/101, 2020 Antwerpen

Attestnummer : 20260124-000126.000

**Asbestveilig** (maar niet asbestvrij)

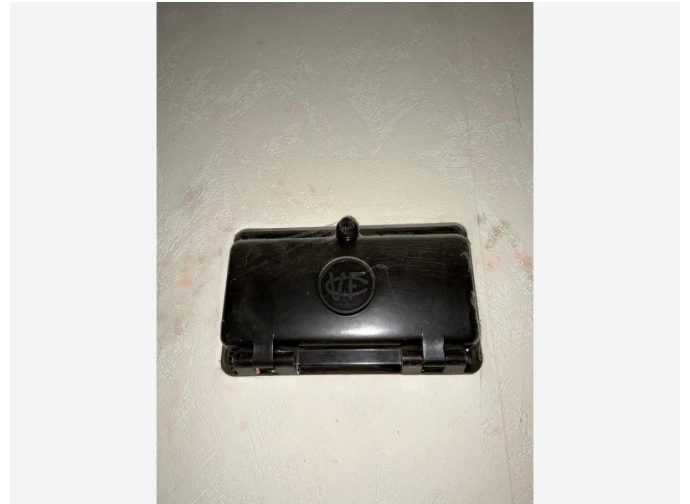
Overzichtsfoto

| Eindbeoordeling materiaalrisico | Laag materiaalrisico en/of verlaagde kans op vezelvrijgave |

| Gebondenheid | Categorie 1: hechtgebonden in oorsprong |
| Asbestsoort (vezeltype) | Crocidoliet aanwezig |
| Asbestconcentratie | Laag (< 50%) |
| Afschermingsgraad van het gehele materiaal | Geheel of deels (ook) vrij aan de binnenlucht |
| Toestand van het materiaal | Onbeschadigd, niet verweerd |

| Beschrijving | Bakeliet |
| Asbestmateriaal | Plaat, paneel, tablet - Type Bakeliet |
| Hoeveelheid (oppervlakte - dikte - aantal) | • 0,20 m <sup>2</sup> - 1,00 cm - 1 stuk |

Het asbestmateriaal valt onder de mijlpaal van 2040.

Zorgvuldig beheren

- Zorg voor een veilig beheer. Vermijd het beschadigen van het asbestmateriaal. Controleer de toestand jaarlijks op wijzigingen.

- Eenvoudige handelingen: mag via doe-het-zelf of door werknemer(s) met opleidingsattest eenvoudige handelingen  
Schakelaars, stopcontacten en andere gelijkaardige toepassingen kunnen eenvoudig losgeschroefd, afvoeren op de daarvoor voorziene plek op containerpark.
