# Asbestinventarisatetest

Oudestraat 84/11, 2660 Antwerpen

Attestnummer : **20260203-000274.000**

Uitgegeven op : **03.02.2026**

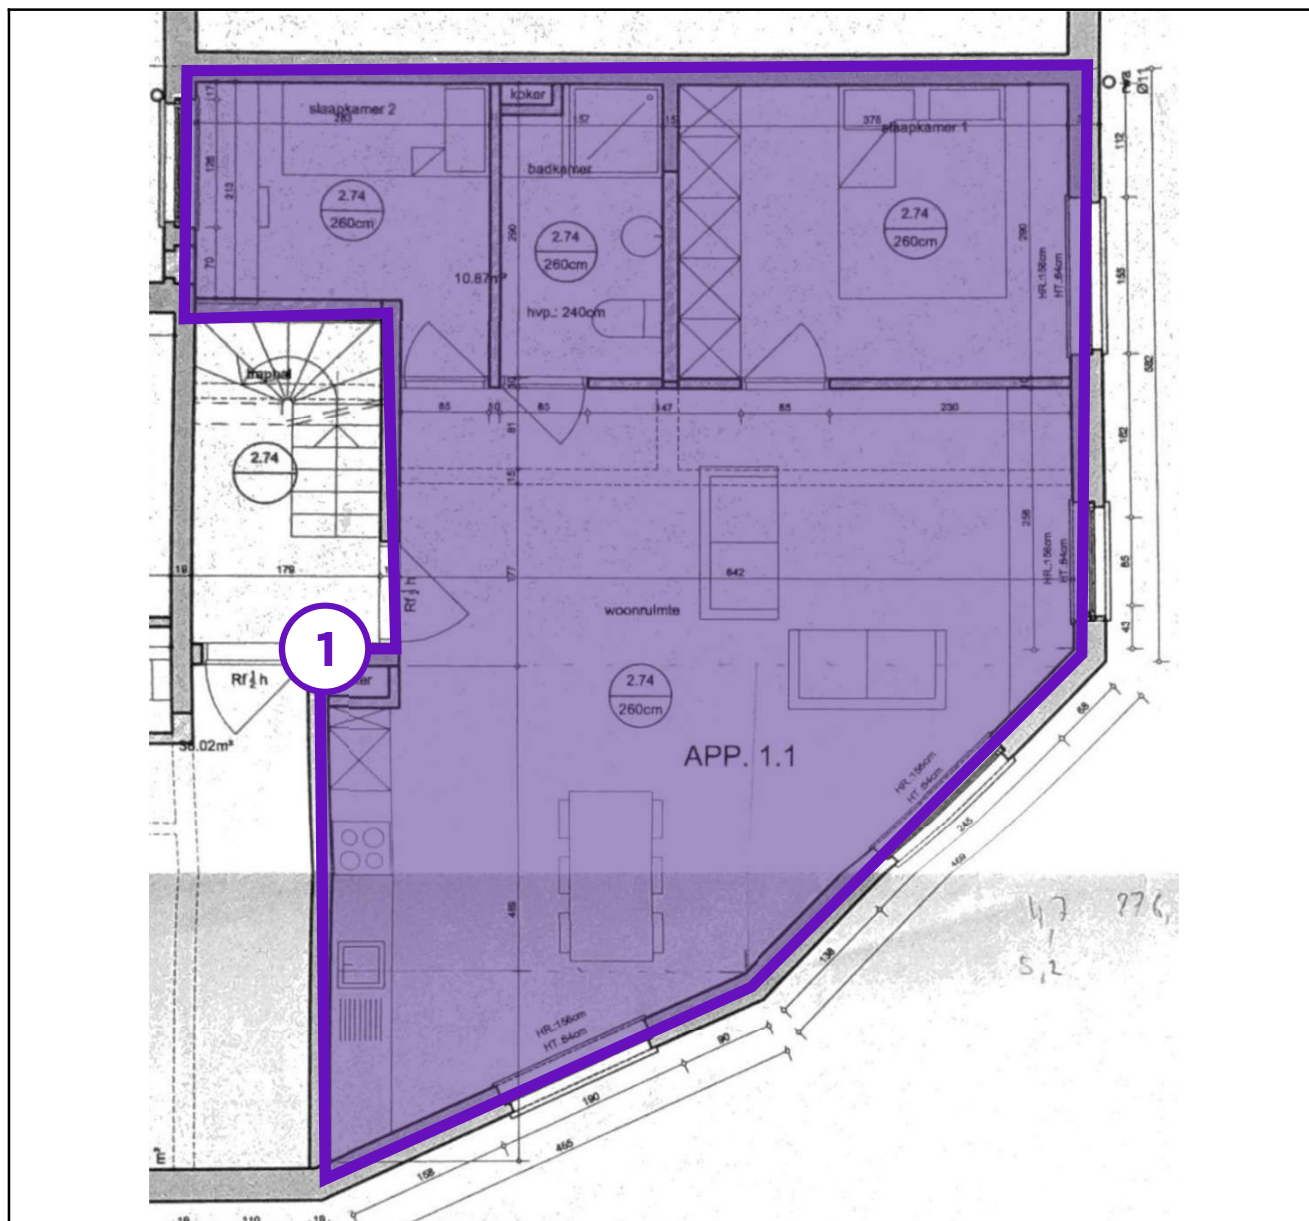
## Plan 1.2: Plan kopie

| Beschrijving | Type | Actie |
|---|---|---|
| 1. Plafonds | Advies | - |

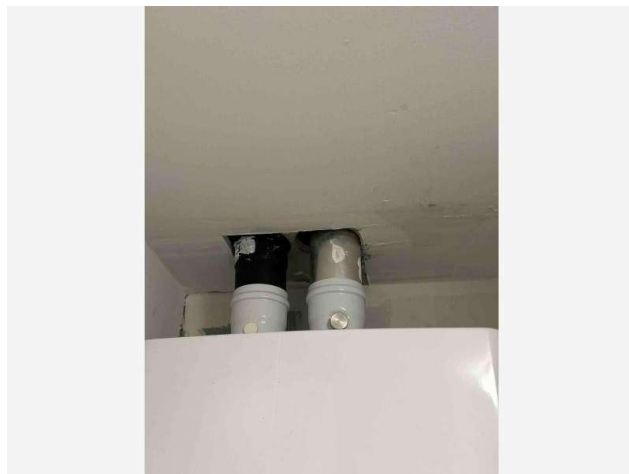
### Fiche 3: Rookgaskanaal

| Beschrijving | Notitie | Terug te vinden op plannen |
|---|---|---|
| Fiche 3: Rookgaskanaal | De rookgaskanalen bestaan uit pvc en metaal, deze zijn niet-asbestverdacht | Plan 1.1: Plan |

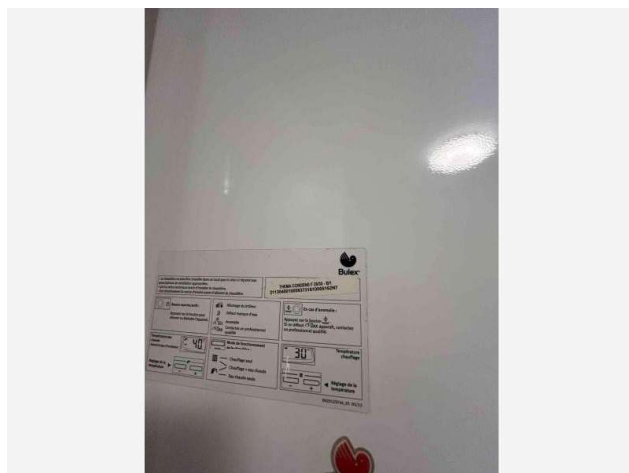
### Fiche 4: Ketel

| Beschrijving | Notitie | Terug te vinden op plannen |
|---|---|---|
| Fiche 4: Ketel | - | - |
