# Asbestinventarisatetest

Klein Hoefken 22, 2610 Antwerpen

Attestnummer : 20230520-000016.000

Uitgegeven op : 20.05.2023

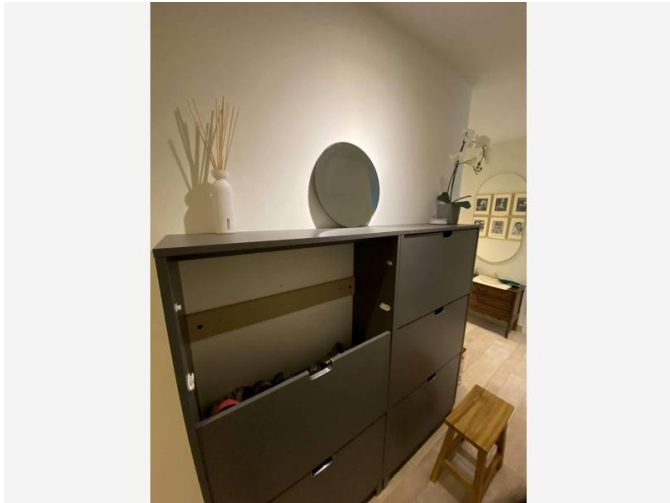
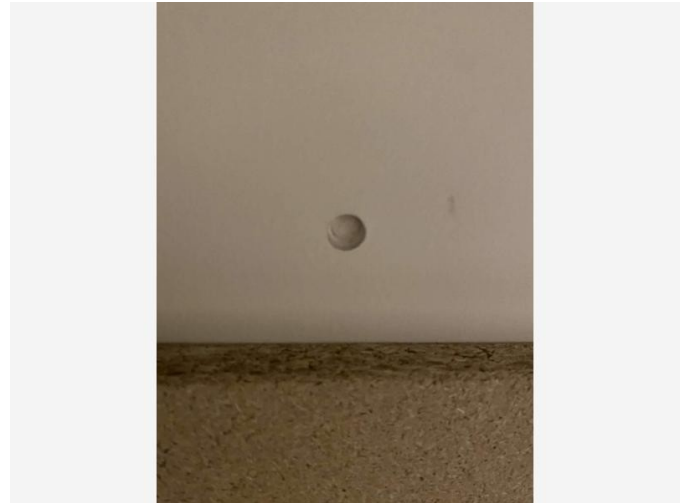
## Fiche 2: Pleisterwerk muren

Overzichtsfoto

Detailfoto

Geen asbest

| # | Type | Referentie | Resultaat |
|---|---|---|---|
| 2.1 | Mengmonster | Pleisterwerk muren | Geen asbest |

| Beschrijving | Pleisterwerk muren |
| Bindmiddel van materiaal | Gips - kalk |

| Hoeveelheid (oppervlakte - dikte - aantal) | <ul style="list-style-type: none"> <li>• 247,00 m<sup>2</sup> - 1,00 cm - 1 stuk</li> </ul> |
