# Asbestinventarisatetest

Mechelsesteenweg 45/0, 2640 Mortsel

Attestnummer : 20240401-000175.000

## Zone 1: Hoofdgebouw

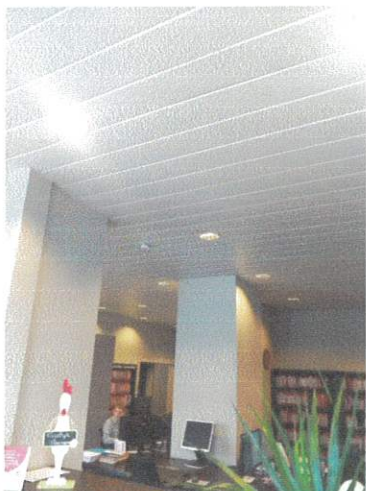
## Fiche 1: valse plafonds pvc kantoor

in heel het kantoor is met de verbouwing overal gebruik gemaakt van valse plafonds in pvc die niet asbestverdacht zijn. Deskundige kan geen oordeel vellen over evenruele onderliggende lagen

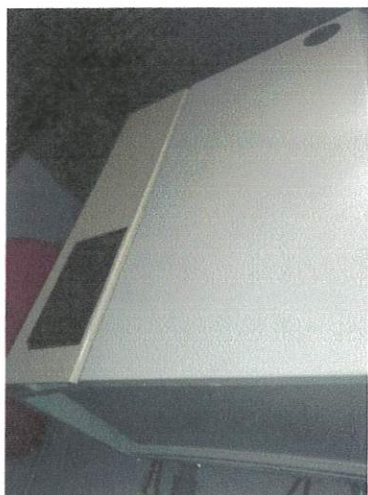
## Fiche 2: recente cv-ketel kantoor

recent model cv-ketel

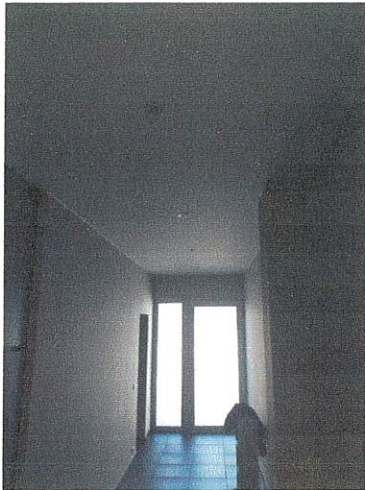
## Fiche 3: valse plafonds Gyproc appartement

in heel het huis is met de verbouwing overal gebruik gemaakt van valse plafonds in Gyproc die niet asbestverdacht zijn. Deskundige kan geen oordeel vellen over evenruele onderliggende lagen

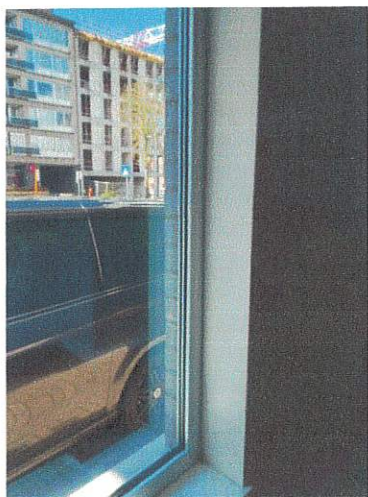
## Fiche 4: soepele kit ramen

Duidelijke niet-asbestverdachte soepele kit aan ramen.

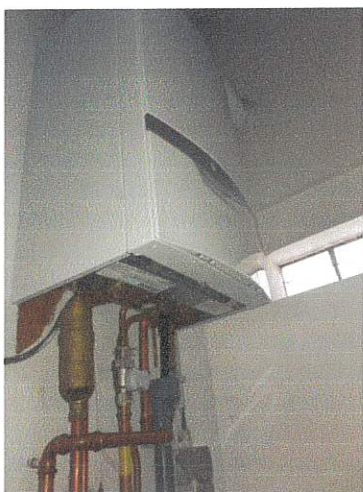
## Fiche 5: recente cv-ketel appartement

recent model cv-ketel die vervangen is bij de renovatie

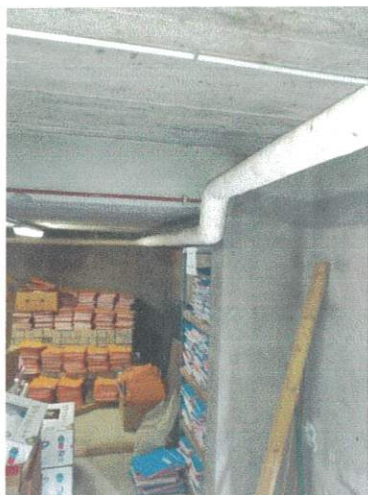
## Fiche 6: berging in kelder

berging in kelder zonder bepleistering of andere verdachte materialen in het privaat gedeelte. Nota voor de doorvoerbuizen met Thermische isolatie die wel verdacht zijn maar tot de gemeenschap behoren: Door de VME dringend stalen laten nemen en laten onderzoeken en bij positief resultaat laten verwijderen.

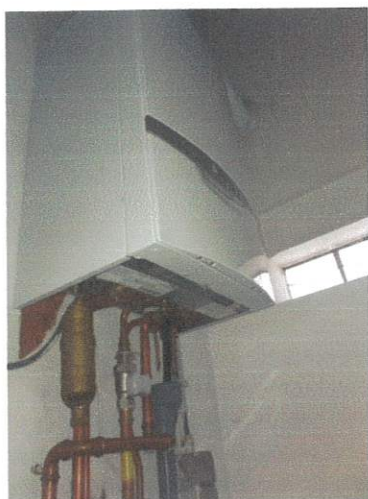
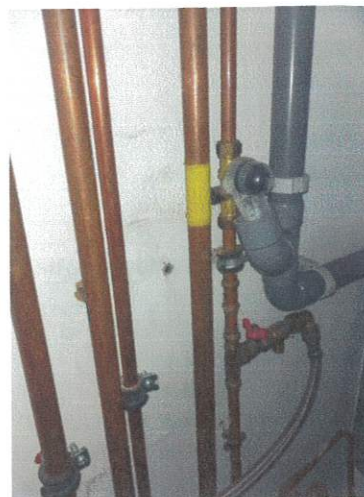
## Fiche 8: pleisterwerk muren appartement

Geen asbest

| # | Type | Referentie | Resultaat |
|---|---|---|---|
| 8.1 | Mengmonster | MW 1 | Geen asbest |

| Bindmiddel van materiaal | Gips - kalk |

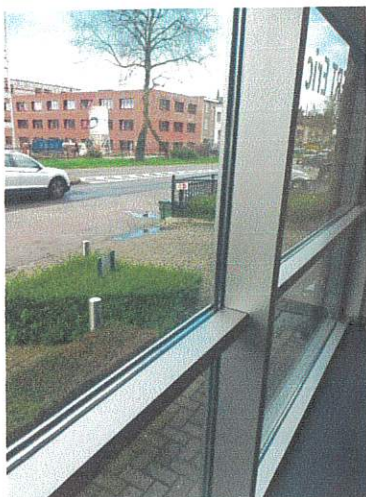
## Fiche 7: soepele kit ramen kantoor

Duidelijke niet-asbestverdachte soepele kit aan ramen.

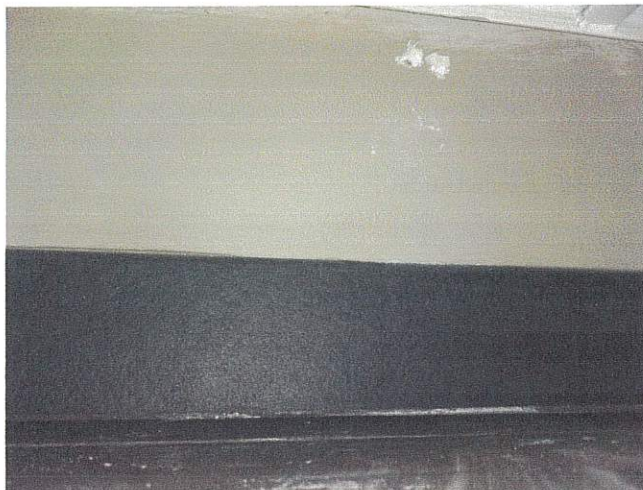
## Fiche 9: pleisterwerk muren kantoor

Geen asbest

| # | Type | Referentie | Resultaat |
|---|---|---|---|
| 9.1 | Mengmonster | MWK 2 | Geen asbest |

| Bindmiddel van materiaal | Gips - kalk |
