# Asbestinventarisatetest

Dokter Frans Hemeryckxlaan 1, 2650 Edegem

Attestnummer : **20260220-000312.000**

## Zone 1: Hoofdgebouw

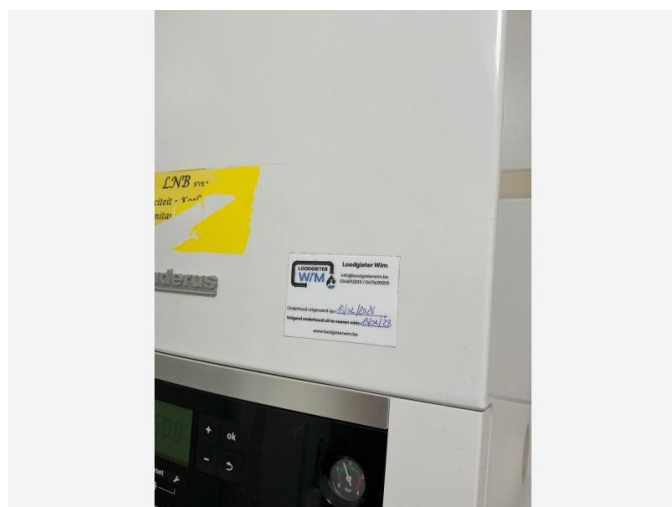
### Fiche 3: Materialen aan de stookketel

| Beschrijving | Notitie | Terug te vinden op plannen |
|---|---|---|
| Fiche 3: Materialen aan de stookketel | Niet asbestverdacht | - |

Situeringfoto

Detailfoto
