# Asbestinventarisatetest

Jan Frans Willemsstraat 33, 2530 Boechout

Attestnummer : **20260205-000080.000**

Uitgegeven op : **05.02.2026**

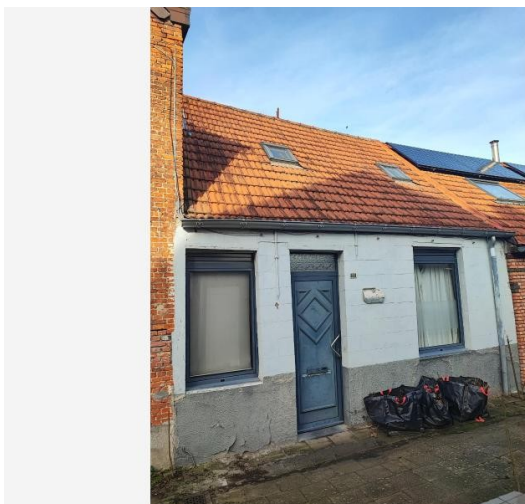
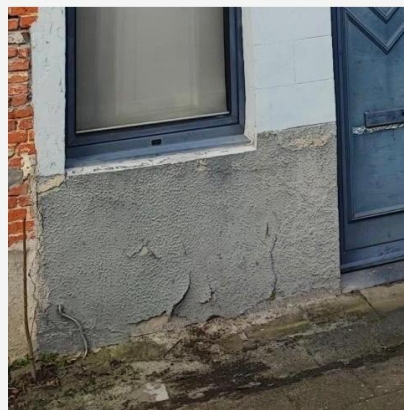
## Fiche 1: Stopverf

Geen asbest

Overzichtsfoto

Detailfoto

| # | Type | Referentie | Resultaat |
|---|---|---|---|
| 1.1 | Puntmonster | Staal 2 | Geen asbest |

| Beschrijving | Stopverf |
| Omgeving | Buiten |
| Primaire drager | Wand buitenschil |
| Bindmiddel van materiaal | Verf |
| Gebondenheid op basis van bindmiddel | Niet-hechtgebonden |
| Hoeveelheid (gewicht - aantal) | • 1,00 kg - 1 stuk |

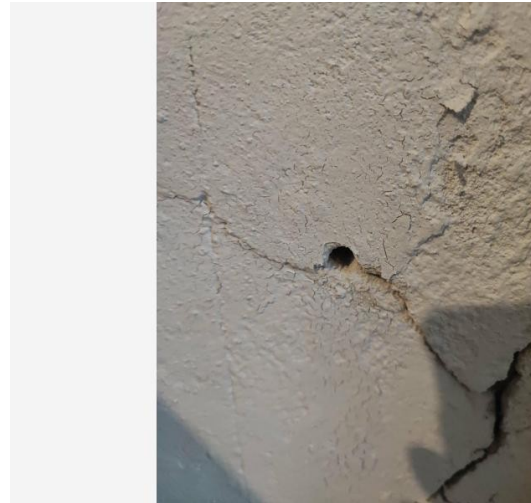
## Fiche 2: Pleisterwerk

Geen asbest

Overzichtsfoto

Detailfoto

| # | Type | Referentie | Resultaat |
|---|---|---|---|
| 2.1 | Mengmonster | Staal 3 | Geen asbest |

| Beschrijving | Pleisterwerk |
| Omgeving | Binnen |
| Primaire drager | Binnenwand |
| Bindmiddel van materiaal | Gips - kalk |
| Gebondenheid op basis van bindmiddel | Niet-hechtgebonden |
| Hoeveelheid (oppervlakte - dikte - aantal) | • 90,00 m <sup>2</sup> - 1,00 cm - 1 stuk |

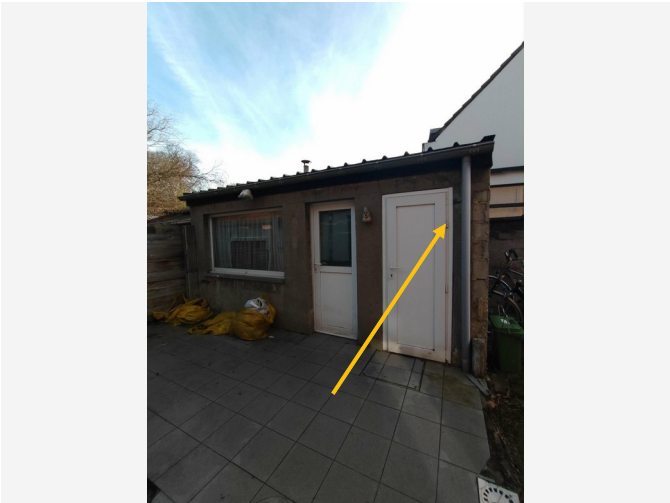
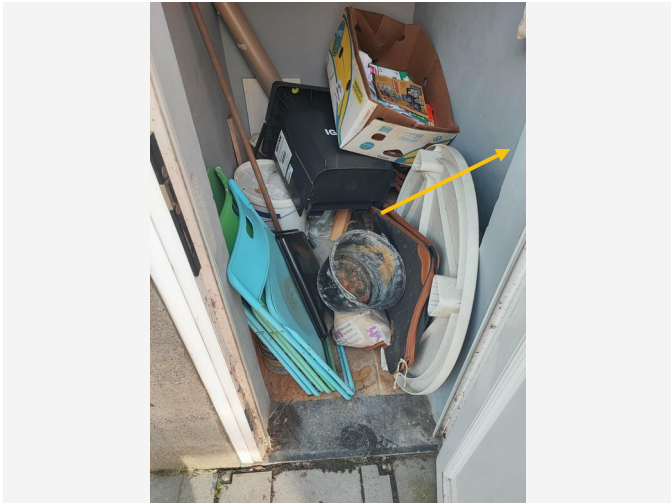
# Fiche 3: Cementering

Geen asbest

Overzichtsfoto

Detailfoto

| # | Type | Referentie | Resultaat |
|---|---|---|---|
| 3.1 | Puntmonster | Staal 1 | Geen asbest |

| Beschrijving | Cementering |
| Omgeving | Buiten |
| Primaire drager | Wand buitenschil |
| Bindmiddel van materiaal | Cement |
| Gebondenheid op basis van bindmiddel | Hecht |
| Hoeveelheid (oppervlakte - dikte - aantal) | • 40,00 m <sup>2</sup> - 1,00 cm - 1 stuk |
