Armand Segerslei 103, 2640 Mortsel  
Gemeenschappelijke delen

## Asbestveilig (maar niet asbestvrij)

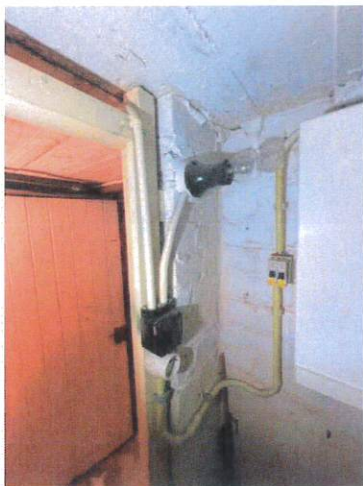
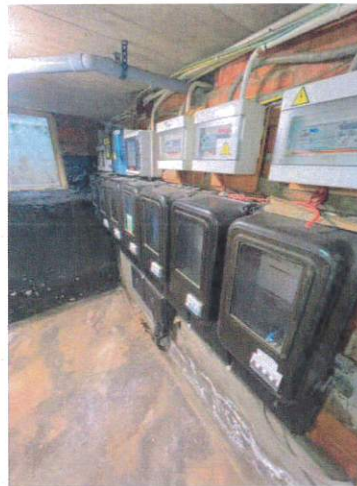
Het asbestmateriaal valt onder de mijlpaal van 2034.

Zorgvuldig beheren

Laag materiaalrisico en/of verlaagde kans op vezelvrijgave

Categorie 1: hechtgebonden in oorsprong

Crocidoliet aanwezig

Laag (< 50%)

Geheel of deels (ook) vrij aan de binnenlucht

Onbeschadigd, niet verweerd

| Opmerking | Alle schakelaars en tellers in de kelders zijn bakeliet = asbestverdacht. |

- Zorg voor een veilig beheer. Beschadig de asbesttoepassing niet. Indien de oude analoge meters kunnen vervangen worden door nieuwe digitale meters, zorg dan ineens voor het correct verwijderen van de Bakeliet

- Eenvoudige handelingen: mag via doe-het-zelf of door werknemer(s) met opleidingsattest eenvoudige handelingen  
Het materiaal is hechtgebonden. Zorg voor de juiste veiligheidsmaatregelen bij het verwijderen, breek de toepassing niet!

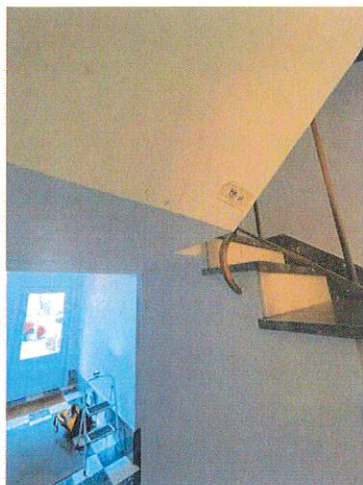
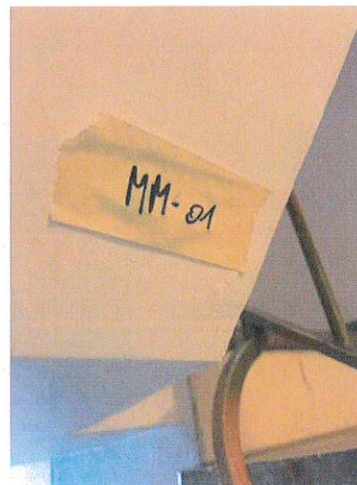
## Fiche 2: Plafondpleister + onderkanten trappen

Geen asbest

| Opmerking | De kelder heeft geen pleisterwerk. Op elk verdiep zijn er stalen genomen van het plafond en op elk tussenverdiep stalen van de onderkant van de trap. Er is geen muurpleister aanwezig. |

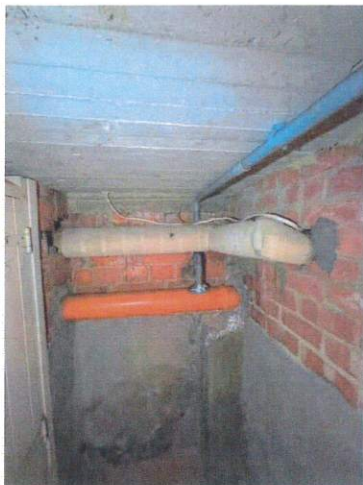
## Fiche 3: Leidingisolatie

Geen asbest

| Opmerking | De isolatie is glaswol |
