Gemzenstraat 21/101, 2610 Antwerpen

# OVAM

## Asbestveilig (maar mogelijk niet asbestvrij)

## Zone 1: Hoofdgebouw

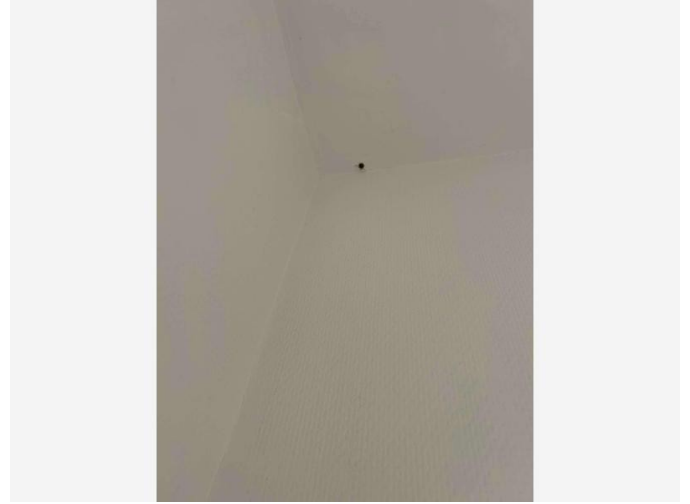
## Fiche 2: pleister plafonds

Geen asbest

| Beschrijving | pleister plafonds |
| Bindmiddel van materiaal | Gips - kalk |
| Gebondenheid op basis van bindmiddel | Niet-hechtgebonden |
| Hoeveelheid (oppervlakte - dikte - aantal) | • 90,00 m <sup>2</sup> - 0,20 cm - 1 stuk |
| Opmerking | De staalnames van het pleisterwerk zijn geëxtrapoleerd van de appartementen op de eerste en tweede verdieping omdat deze in dezelfde bouwphase zijn opgetrokken |
