# Asbestinventarisatattest

Gemzenstraat 21/001, 2610 Antwerpen

Attestnummer : **20260319-000446.000**

Uitgegeven op : **19.03.2026**

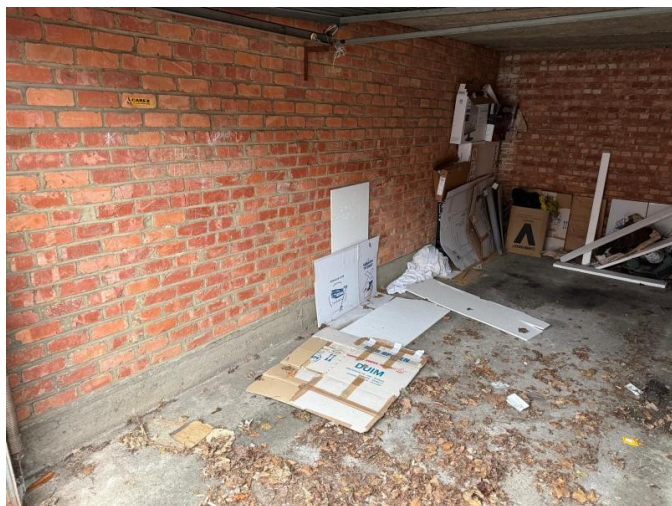
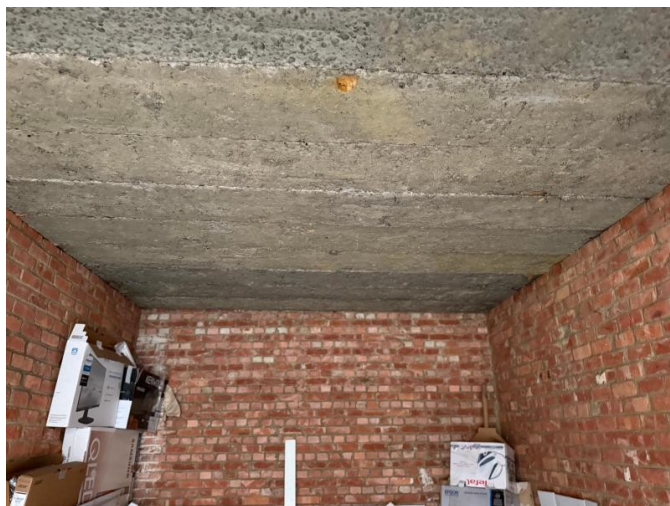
Er zijn geen asbestverdachte materialen teruggevonden in de garageboxen

| Basis voor advies | De asbestdeskundige beoordeelt het materiaal als niet-asbestverdacht. |

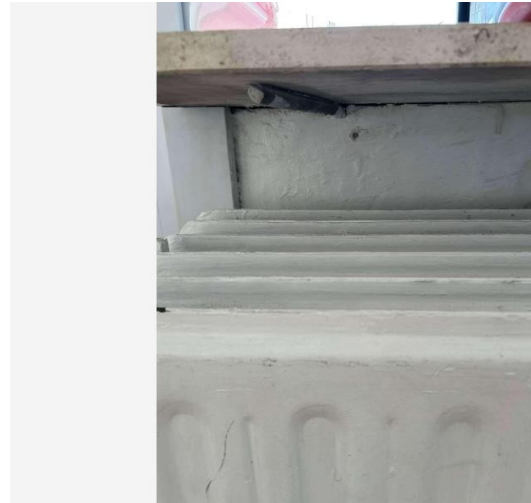
## Fiche 2: pleister muren

Geen asbest

| Beschrijving | pleister muren |
| Bindmiddel van materiaal | Gips - kalk |
| Gebondenheid op basis van bindmiddel | Niet-hechtgebonden |
| Hoeveelheid (oppervlakte - dikte - aantal) | • 150,00 m <sup>2</sup> - 0,20 cm - 1 stuk |
| Opmerking | Het pleisterwerk van de wanden is op het 2de verdieping bemonsterd en omdat deze in dezelfde bouwfasen zijn opgetrokken mogen de laboanalyses geëxtrapoleerd worden. |

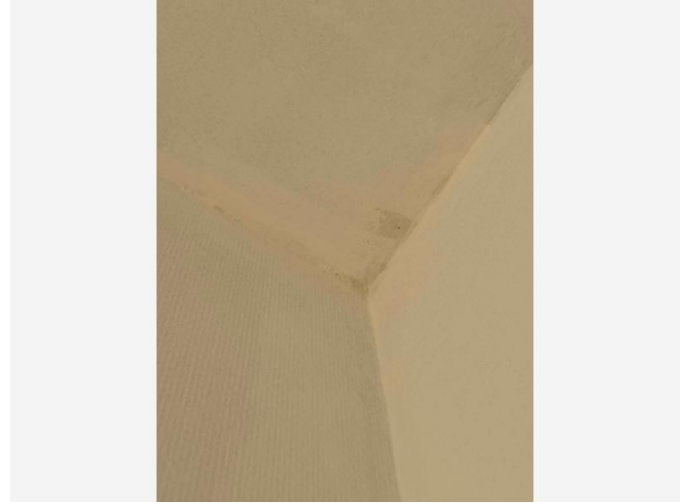
## Fiche 3: plesiter plafond

Geen asbest

| Beschrijving | plesiter plafond |
| Bindmiddel van materiaal | Gips - kalk |
| Gebondenheid op basis van bindmiddel | Niet-hechtgebonden |
| Hoeveelheid (oppervlakte - dikte - aantal) | • 100,00 m <sup>2</sup> - 0,20 cm - 1 stuk |
| Opmerking | Het pleisterwerk van de plafonds is in het bovenste appartement bemonsterd en omdat deze in dezelfde bouwphase zijn opgetrokken mogen de laboresultaten geëxtrapoleerd worden |
