# Asbestinventarisatetest

Cederlaan 42/001, 2610 Antwerpen

Attestnummer : **20240912-000421.000**

## Zone 1: Appartement

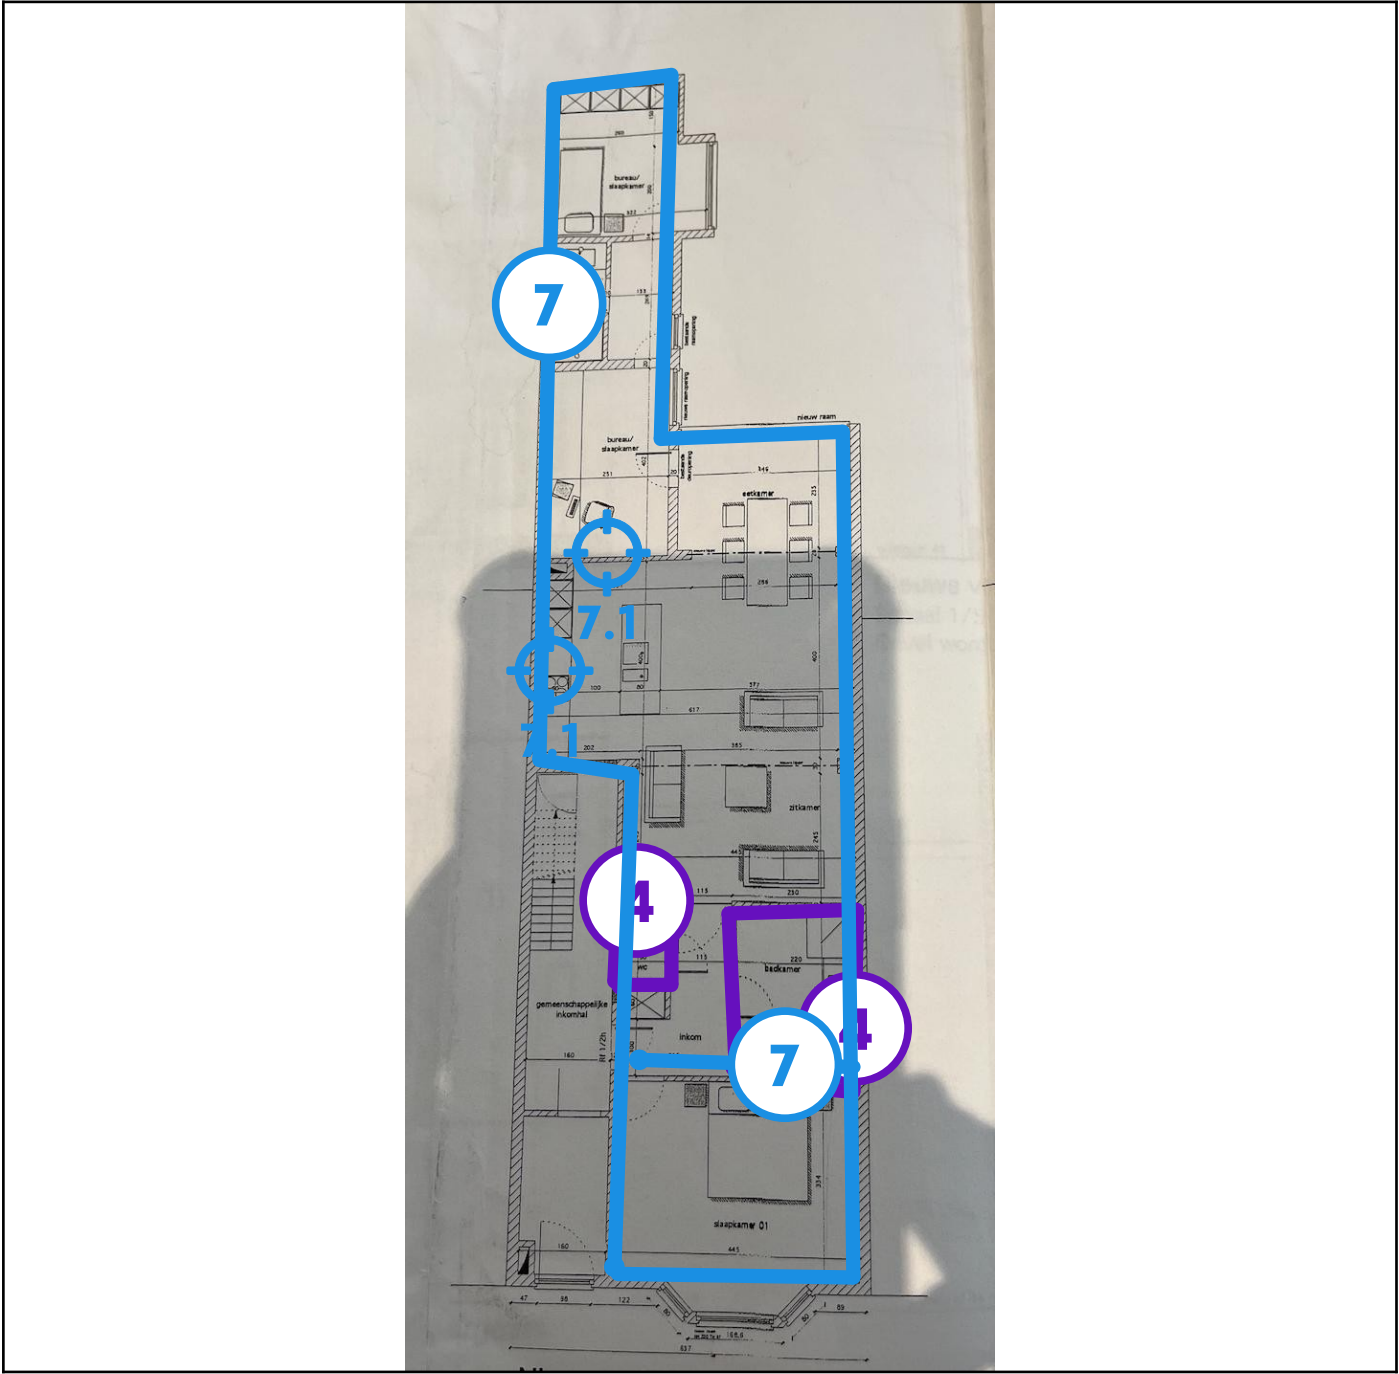
# Plan 1.1: Appartement wanden

| Beschrijving | Type | Actie |
|---|---|---|
| 4. Faiencetegels | Advies | - |
| 7. Pleisterwerk wanden | Geen asbest | - |
| 7.1 Code: 6/9/2024 1 SN01 | Mengmonster | - |

Binnenwanden en/of plafonds afgewerkt met een intacte laag faiencetegels zonder zichtbare beschadigingen. Inspectie van de onderliggende lijmlaag of tegels zelf is niet mogelijk zonder uitbreiding naar een destructief onderzoek.

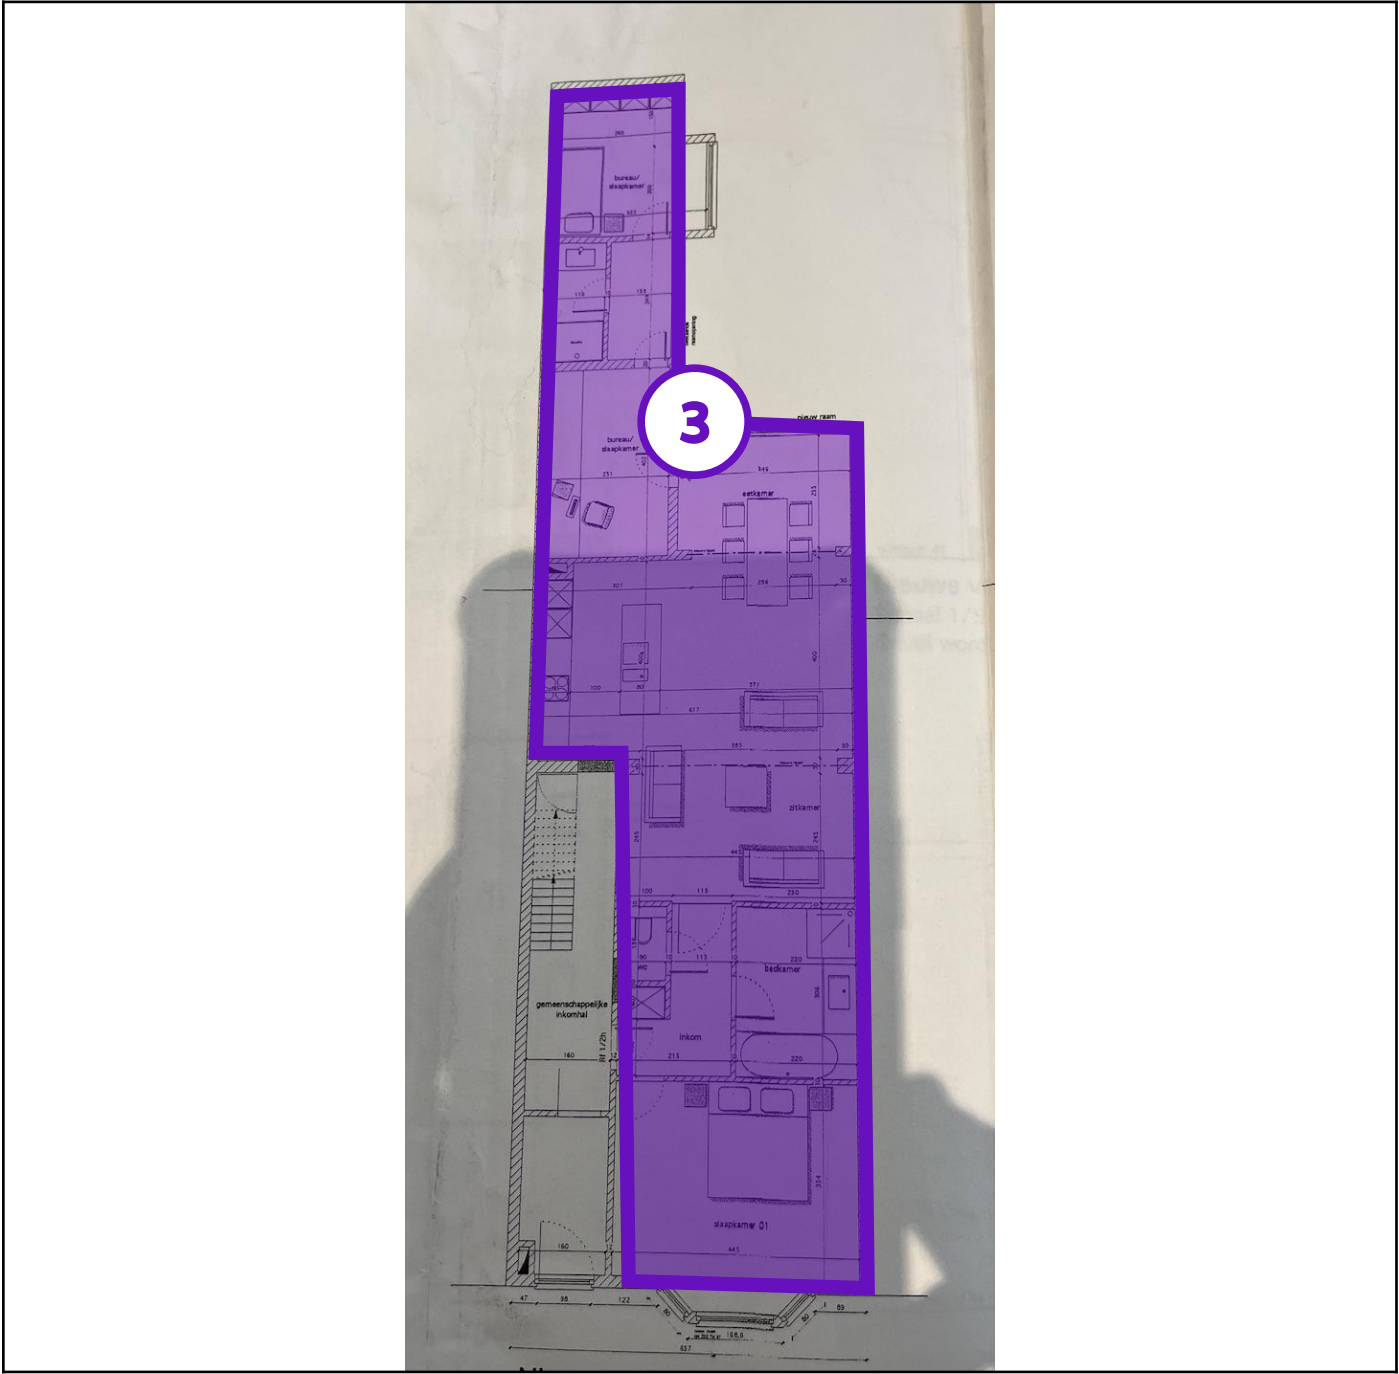
# Plan 1.2: Appartement plafond

| Beschrijving | Type | Actie |
|---|---|---|
| 3. Plafonds bestaande uit voorzetpanelen | Advies | - |

De plafonds werden afgewerkt met niet-asbestverdachte voorzetpanelen die inspectie van de bedekte structuur (opbouw, pleisterwerk) verhinderen.

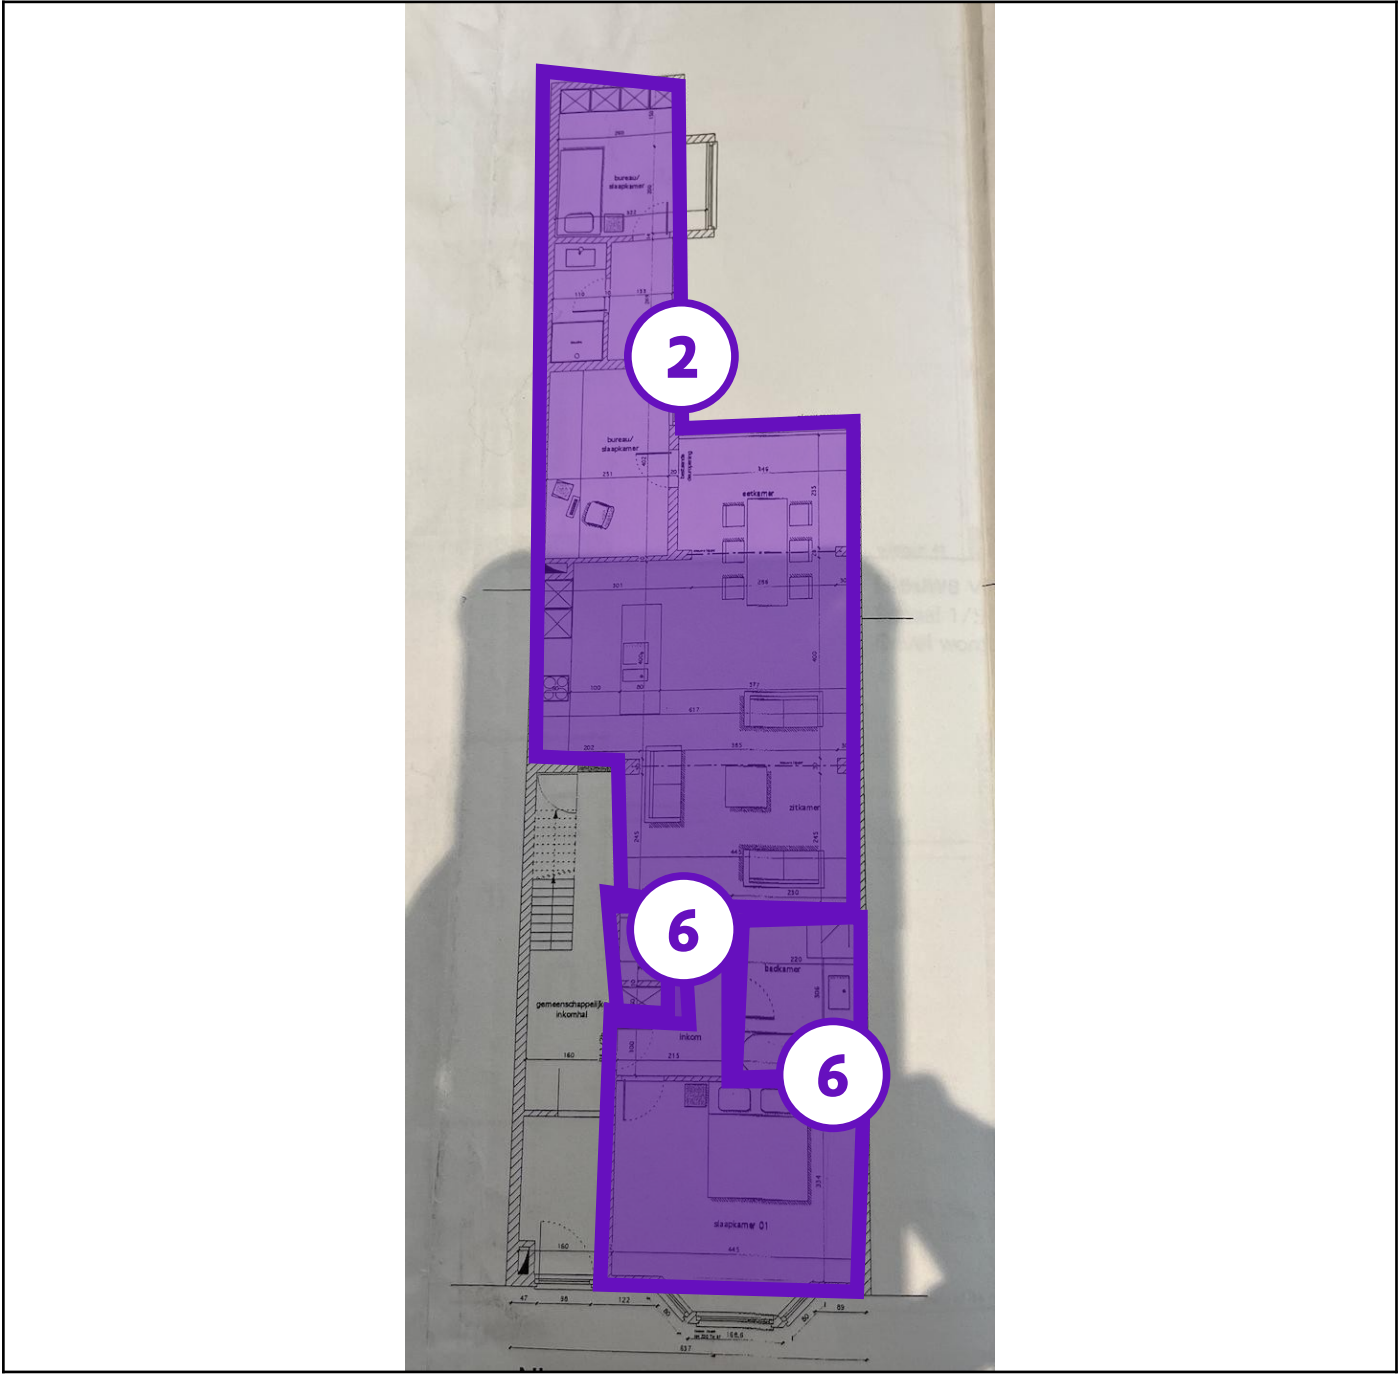
# Plan 1.3: Appartement

| Beschrijving | Type | Actie |
|---|---|---|
| 2. Vloer afwerking | Advies | - |
| 6. Vloertegels | Advies | - |

Vloeren in hout/parket/laminaat

Tegels zien er redelijk nieuw uit. Ik kan niet weten of alle onderliggende lijm volledig verwijderd is. Vroeger werd ook asbesthoudende lijm gebruikt onder tegels. Altijd laten controleren bij renovatie.

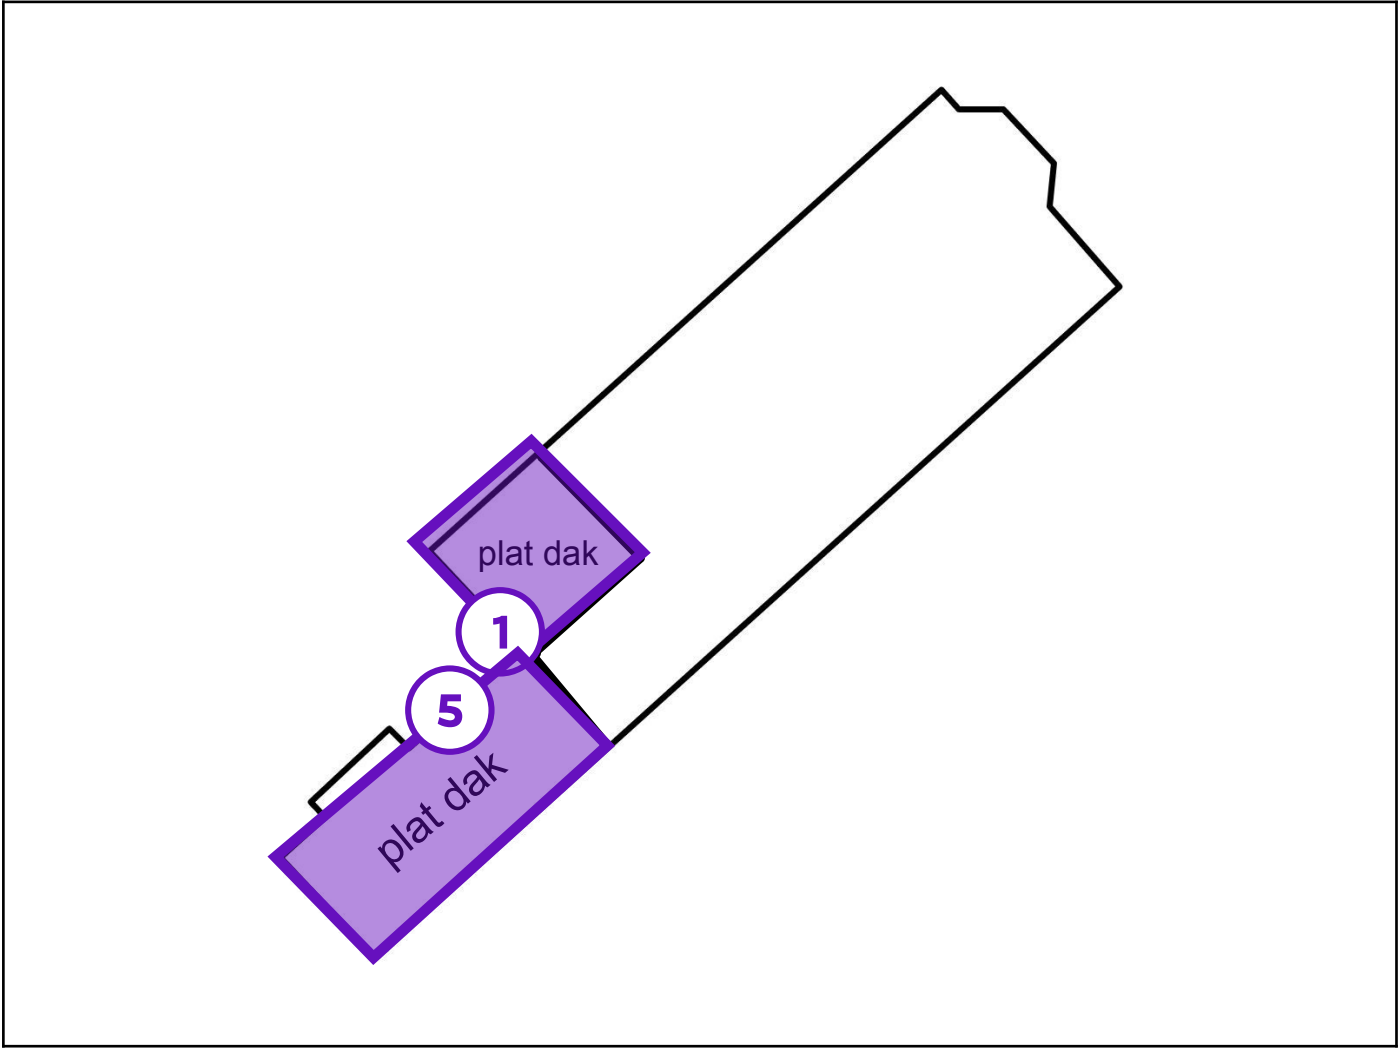
# Plan 1.4: Appartement plan

| Beschrijving | Type | Actie |
|---|---|---|
| 1. Plat dak | Advies | - |
| 5. Plat dak | Advies | - |

Plat dak geïsoleerd dus ook vernieuwd. Zie documenten.

Appartement gerenoveerd in 2008. Zie aanvraag en vergunning van de stad.

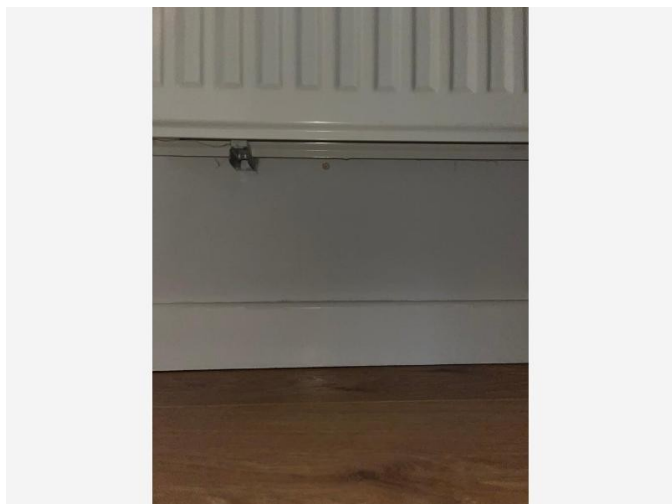
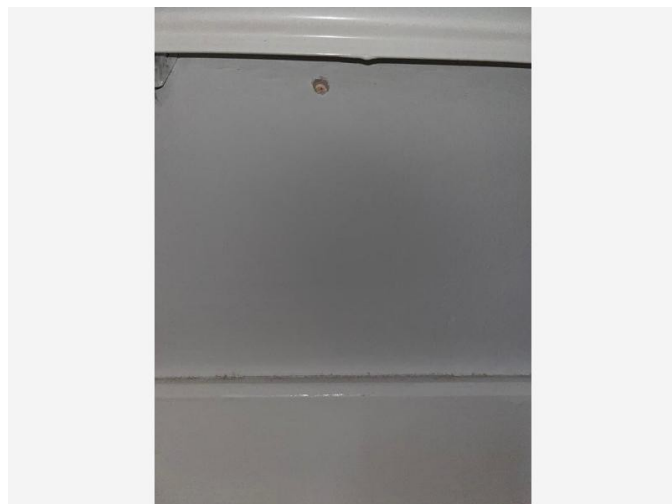
## Fiche 7: Pleisterwerk wanden

Geen asbest

Overzichtsfoto

Detailfoto

| # | Type | Referentie | Resultaat |
|---|---|---|---|
| 7.1 | Mengmonster | 6/9/2024 1 SN01 | Geen asbest |

| Bindmiddel van materiaal | Gips - kalk |
| Gebondenheid op basis van bindmiddel | Niet-hechtgebonden |
| Hoeveelheid (oppervlakte - dikte - aantal) | • 300,00 m <sup>2</sup> - 1,00 cm - 1 stuk |
