# Asbestinventarisatetest

Mechelsesteenweg 111/16, 2640 Mortsel

Attestnummer : **20260325-000062.000**

**Asbestveilig** (maar mogelijk niet asbestvrij)

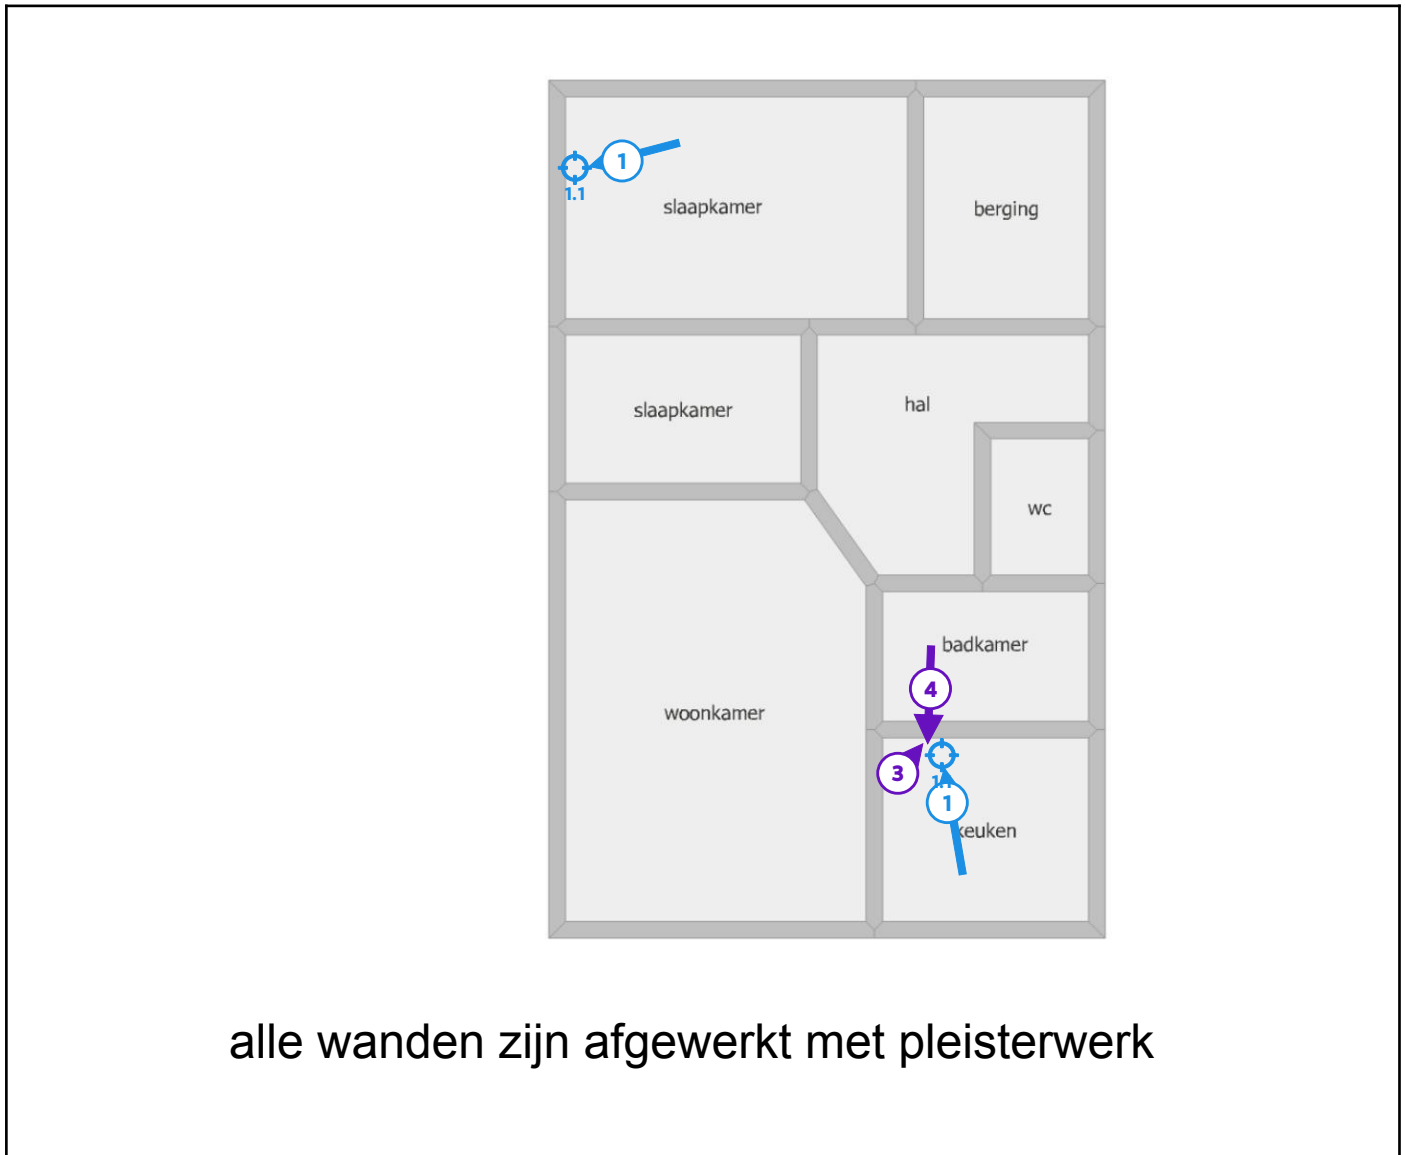
## Plan 1.1: Plan

Beschrijving	Type	Actie
1. Pleisterwerk wanden	Geen asbest	-
1.1 Code: 6020044725	Mengmonster	-
3. Rookgaskanaal	Overige ruimte of materiaal	-
4. Ketel	Overige ruimte of materiaal	-
