# Asbestinventarisatetest

Molenlei 25, 2650 Edegem

Attestnummer : 20221209-000069.000

Uitgegeven op : 09.12.2022

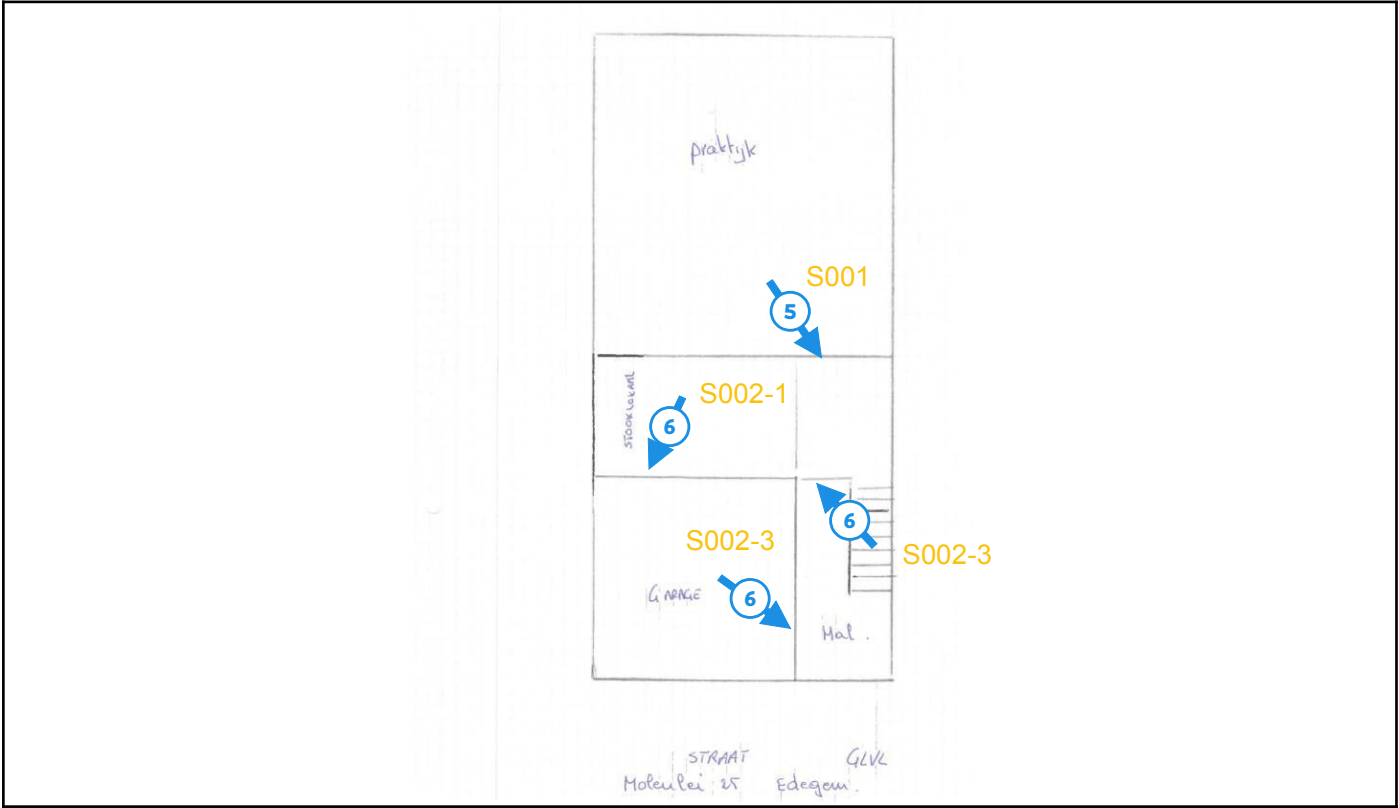
# Plan 1.1: plan 0

| Beschrijving | Type | Actie |
|---|---|---|
| 5. Linolium praktijkruimte | Geen asbest | - |
| 6. Bezetting Garage, hal en kleine slaapkamer | Geen asbest | - |

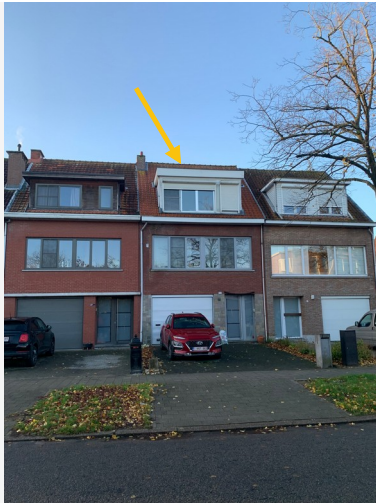
Situeringsfoto

#### Uitgesloten van inspectie

**Bouwjaar:** 2015

*Constructies gebouwd vanaf 2001 moeten niet onderzocht worden*
