Asbestinventarisatetest

Muggenberglei 187/2, 2100 Antwerpen

Attestnummer : 20251029-000349.000

Uitgegeven op : 29.10.2025

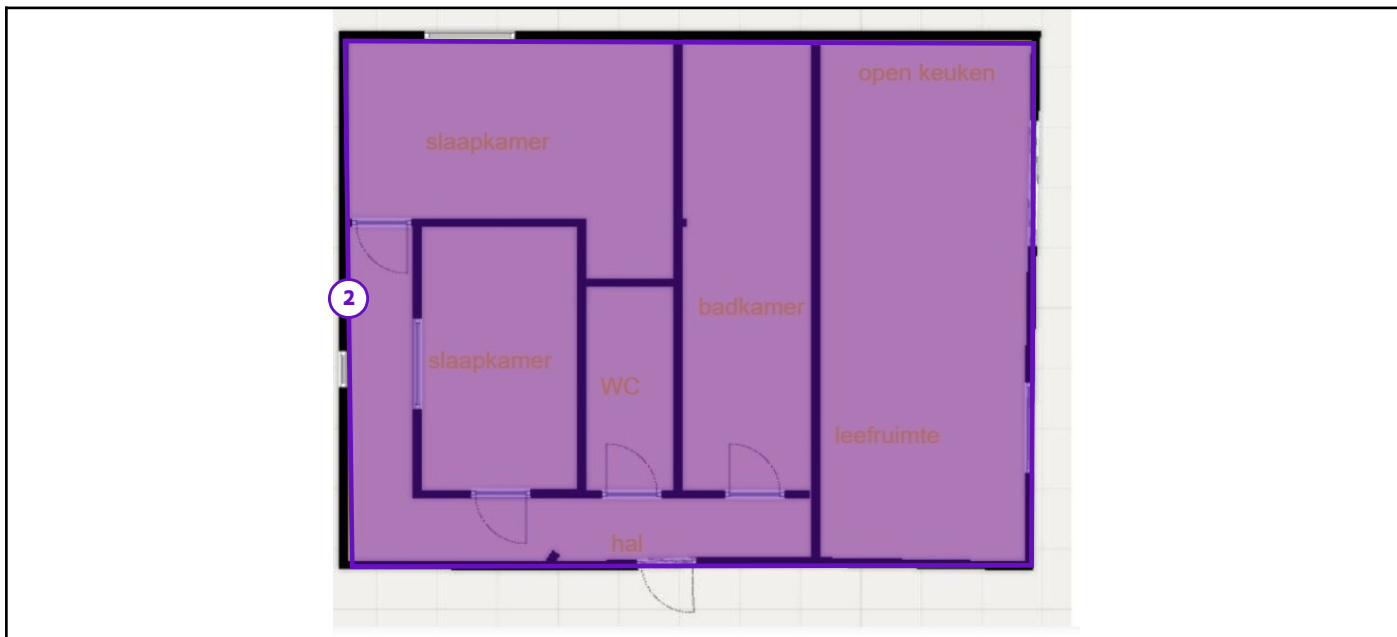
Plan 1.3: grondplan

Beschrijving	Type	Actie
2. vloeren appartement	Advies	-

De vloeren in het appartement zijn volledig bekleedt met houtlaminaat waardoor zonder destructief onderzoek de ondervloer niet waarneembaar en niet inspecteerbaar is. Er werden geen asbestverdachte materialen waargenomen

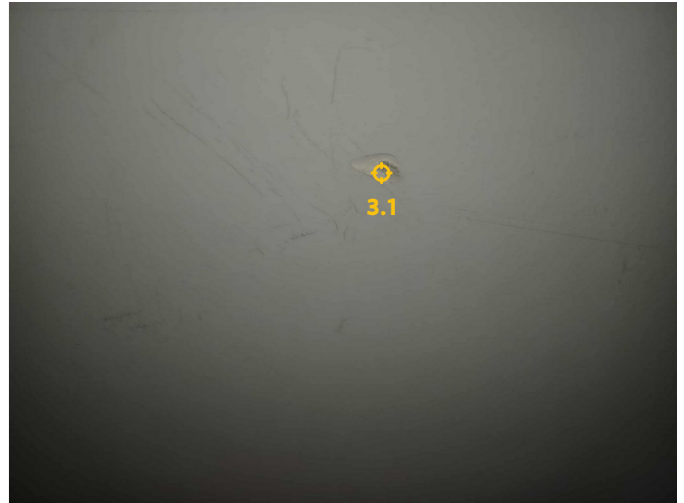
Fiche 3: pleisterwerk wand

Geen asbest

#	Type	Referentie	Resultaat
3.1	Mengmonster	M01	Geen asbest

Beschrijving	pleisterwerk wand
Omgeving	Binnen
Primaire drager	Binnenwand
Bindmiddel van materiaal	Gips - kalk
Gebondenheid op basis van bindmiddel	Niet-hechtgebonden
Hoeveelheid (oppervlakte - dikte - aantal)	• 110,00 m ² - 1,99 cm - 1 stuk
Totaal volume	2,189 m ³
Identificatiemethode	Vaststelling met monsternamen
Destructieve handeling voor identificatie	Nee
