# Asbestinventarisatetest

Leeuwerikenlaan 41, 2630 Aartselaar

Attestnummer : 20260303-000336.000

**Niet-asbestveilig**

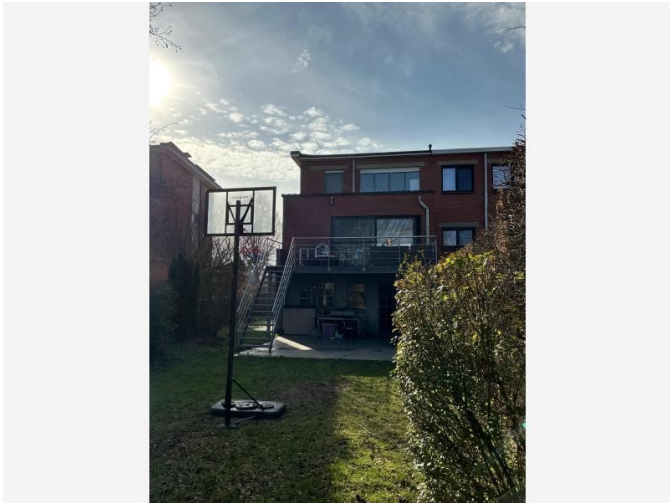
*Situeringfoto*

**Reden:** Het te onderzoeken materiaal situeert zich hoger dan 3,50 m te rekenen vanaf een veilige ondergrond

**Uitleg van de asbestdeskundige:** Het plat dak is niet bereikbaar op een veilige manier.
