Asbestinventarisatetest

Galliardstraat 60, 2610 Antwerpen

Attestnummer : **20260116-000248.000**

Uitgegeven op : **16.01.2026**

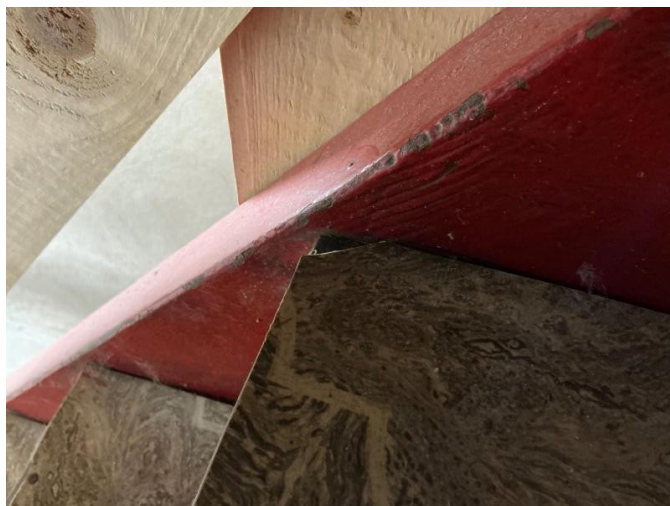
Fiche 3: Vloerzeil

Geen asbest

Conclusie

#	Type	Referentie	Resultaat
3.1	Puntmonster	Staal 4	Geen asbest

Beschrijving	Vloerzeil
Omgeving	Binnen
Primaire drager	Vloer
Bindmiddel van materiaal	Kunststof of -hars
Gebondenheid op basis van bindmiddel	Hecht
Hoeveelheid (oppervlakte - aantal)	• 8,00 m ² - 1 stuk
Totale oppervlakte	8,00 m ²
Identificatiemethode	Een monstername door de asbestdeskundige met laboanalyse door een asbestlabo.
Destructieve handeling voor identificatie	Nee
Opmerking	De vermelde oppervlaktes, diktes, gewichten en volumes betreffen een beredeneerde schatting. Er worden geen rechten verleend aan deze oppervlaktes/diktes/volumes.

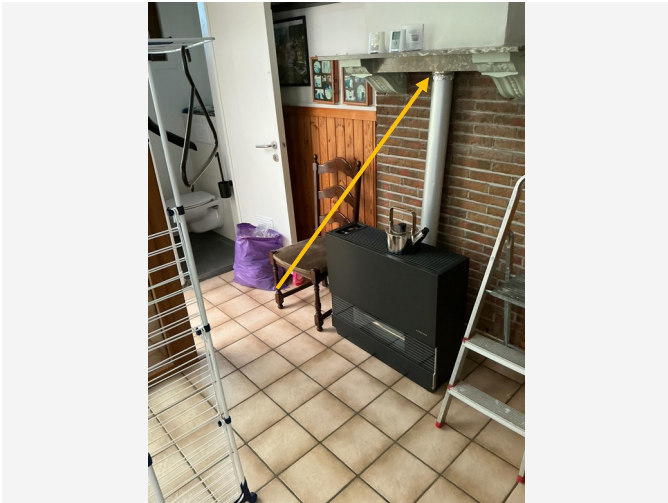
Conclusie

Geen asbest

#	Type	Referentie	Resultaat
6.1	Puntmonster	Staal 2	Geen asbest

Beschrijving	Asbestcement
Omgeving	Binnen
Primaire drager	Wandopening verticaal (raam, deur, ...)
Bindmiddel van materiaal	Cement
Gebondenheid op basis van bindmiddel	Hecht
Hoeveelheid (lengte - omtrek - dikte - aantal)	<ul style="list-style-type: none">• 2,00 m - 30,00 cm - 1,00 cm - 1 stuk
Totaal volume	0,006 m ³
Identificatiemethode	Een monstername door de asbestdeskundige met laboanalyse door een asbestlabo.
Destructieve handeling voor identificatie	Nee
Opmerking	De vermelde oppervlaktes, diktes, gewichten en volumes betreffen een beredeneerde schatting. Er worden geen rechten verleend aan deze oppervlaktes/diktes/volumes.
