Asbestinventarisatetest

Elf-julistraat 23, 2640 Mortsel

Attestnummer : **20260507-000441.000**

Uitgegeven op : **07.05.2026**

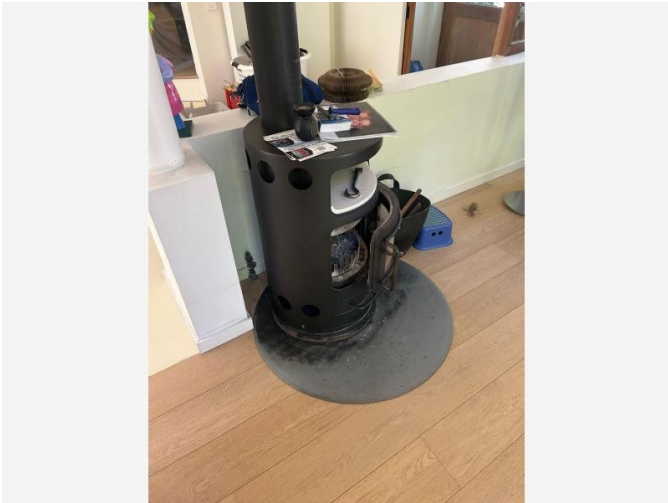
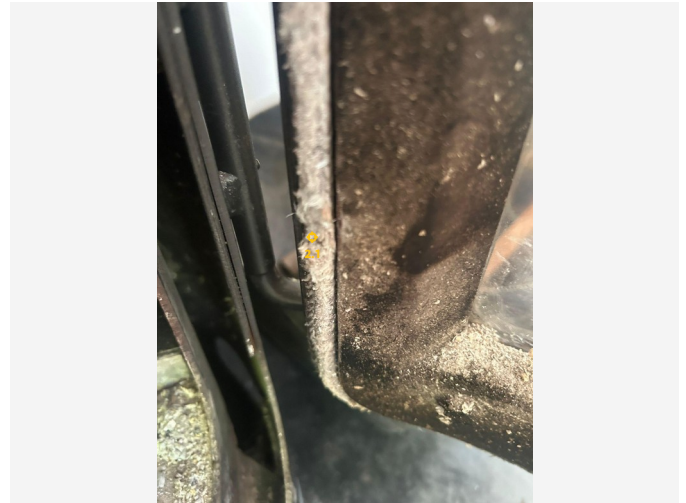
Fiche 2: Dichtingskoord kachel

Geen asbest

#	Type	Referentie	Resultaat
2.1	Puntmonster	6020514042	Geen asbest

Beschrijving	Dichtingskoord kachel
Omgeving	Binnen
Primaire drager	Ruimteverwarming
Bindmiddel van materiaal	Weinig of geen bindmiddel (textiel, bevloeking, ...)
Gebondenheid op basis van bindmiddel	Niet-hechtgebonden
Hoeveelheid (lengte - omtrek - aantal)	<ul style="list-style-type: none">• 1,00 m - 1,00 cm - 1 stuk
Totale oppervlakte	0,01 m ²
Identificatiemethode	Een monstername door de asbestdeskundige met laboanalyse door een asbestlabo.
Destructieve handeling voor identificatie	Nee
