Asbestinventarisatetest

Lange Altaarstraat 31/101, 2018 Antwerpen

Attestnummer : 20260521-000301.000

Zone 1: Hoofdgebouw

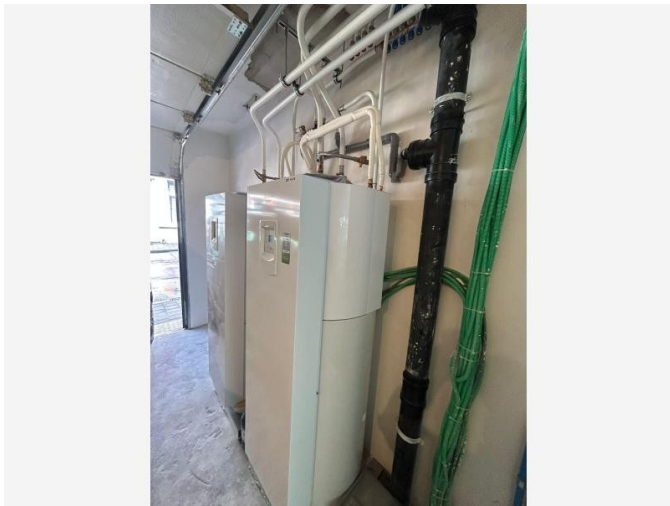
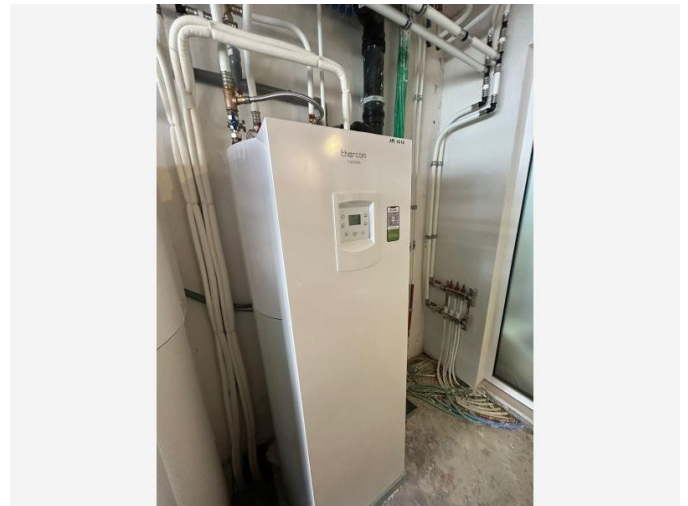
Beschrijving	Notitie	Terug te vinden op plannen
Fiche 2: Ketel	Beide appartementen worden verwarmd door een lucht/water warmtepomp, deze is niet-asbestverdacht. Deze staan ook opgesteld in de gemeenschappelijke garage.	-
Fiche 3: Kitten ramen	De kisten van de ramen bestaan uit rubber of siliconen, deze zijn niet-asbestverdacht.	-
Fiche 4: dakbedekking	de dakbedekking bestaat uit EPDM deze is niet-asbestverdacht.	Plan 1.3: 1e verdieping
Fiche 5: Pleisterwerk	Het volledig gebouw is in 2025 volledig opnieuw bepleisterd, deze is niet-asbestverdacht	-
