# Asbestinventarisatetest

Flor Alpaertsstraat 73, 2600 Antwerpen  
Gemeenschappelijke delen

Attestnummer : 20250821-000253.000

**Asbestveilig** (maar niet asbestvrij)

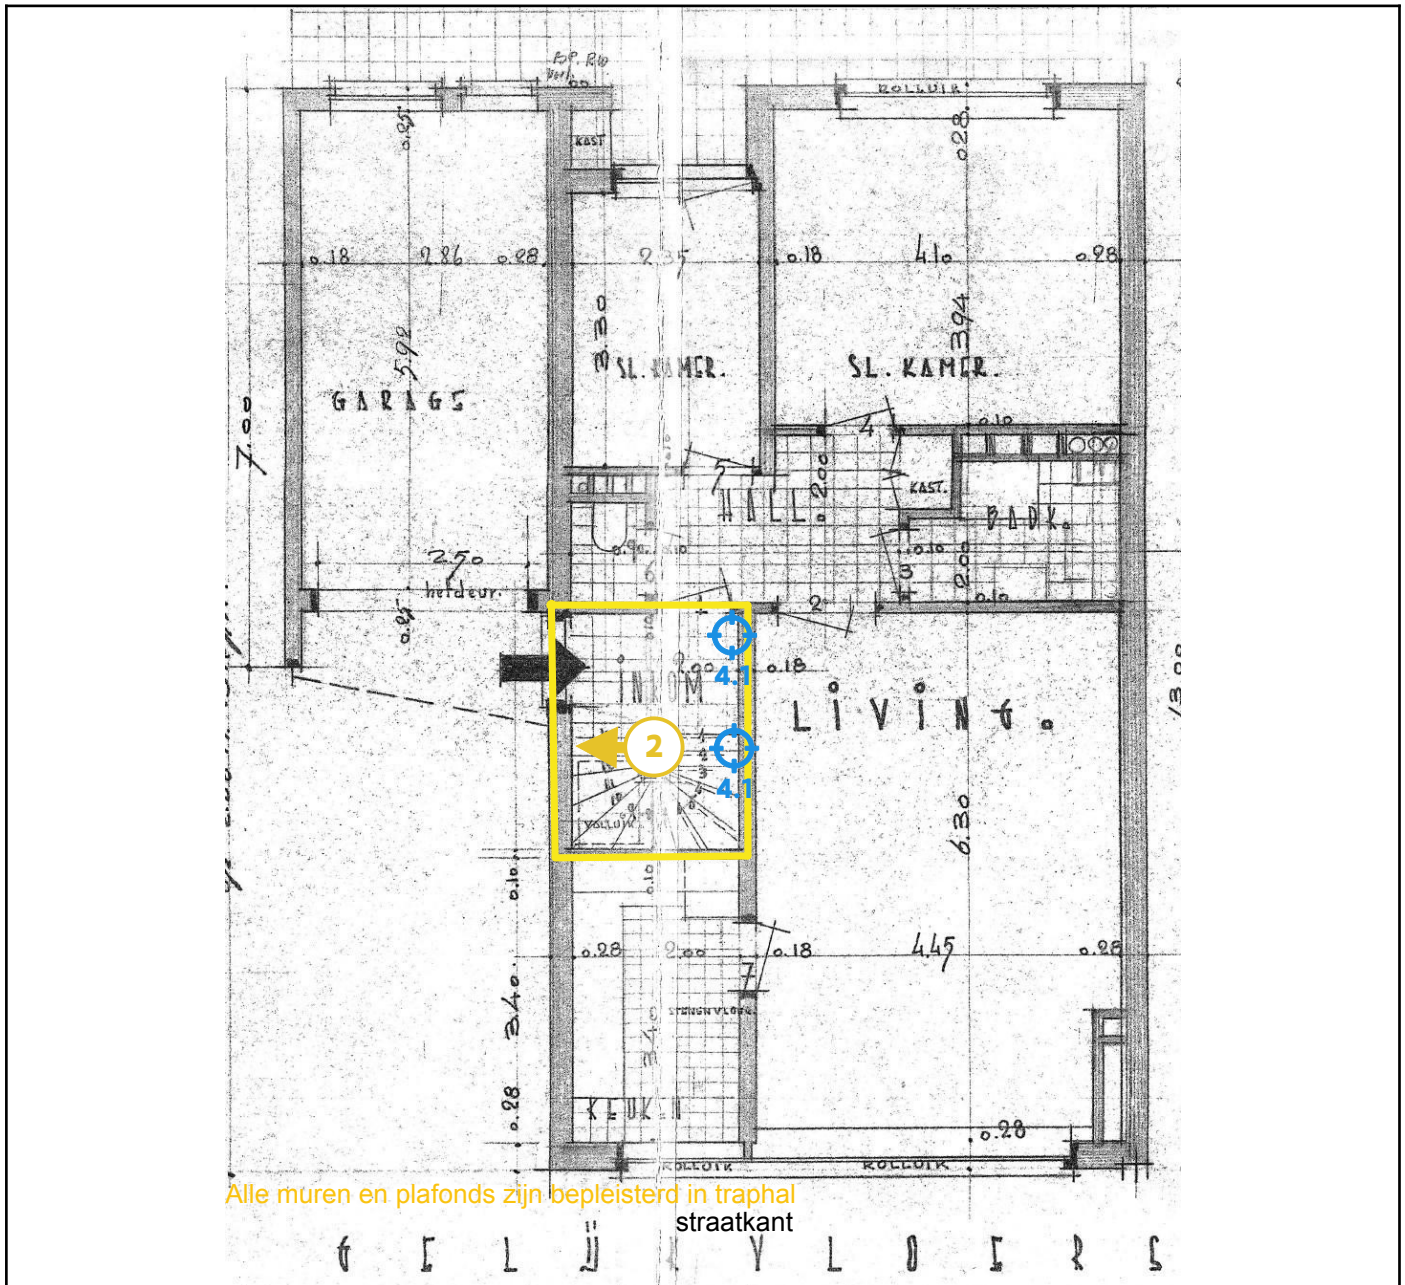
# Plan 1.1: Gelijkvloers

Beschrijving	Type	Actie
2. Bakeliet meterkasten	Asbestmateriaal	Zorgvuldig beheren
4. Pleisterwerk traphal	Geen asbest	-
4.1 Code: M01	Mengmonster	-

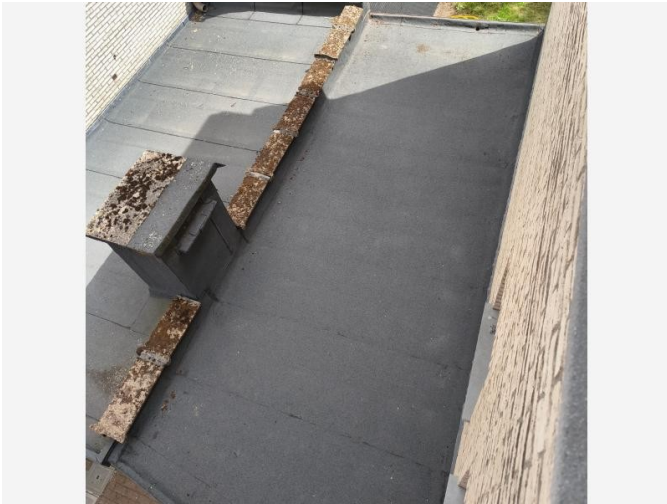
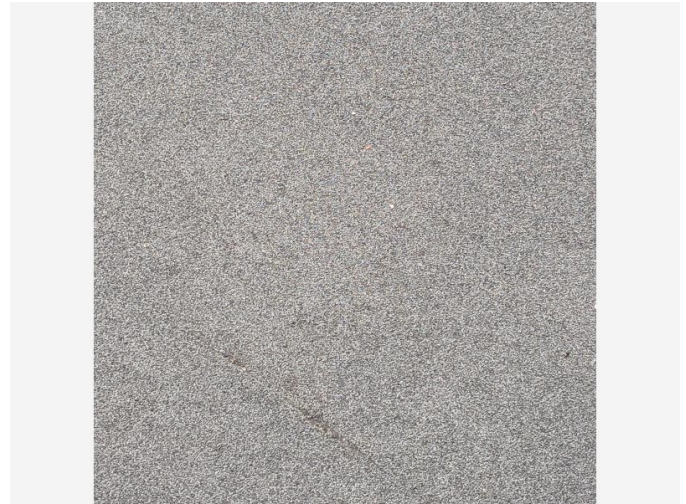
Overzichtsfoto

Detailfoto

Eindbeoordeling materiaalrisico	Zeer laag materiaalrisico en/of zeer lage kans op vezelvrijgave
---------------------------------	---

Gebondenheid	Categorie 1: hechtgebonden in oorsprong
Asbestsoort (vezeltype)	Alleen chrysotiel
Asbestconcentratie	Laag (< 50%)
Afschermingsgraad van het gehele materiaal	Geheel of deels vrij aan de buitenlucht
Toestand van het materiaal	Onbeschadigd, niet verweerd

Beschrijving	Roofing
Omgeving	Buiten
Primaire drager	Plat dak
Asbestmateriaal	Dak- en gevelbekleding - Roofing
Bindmiddel van asbestmateriaal	Bitumen (roofing, teer, asfalt)
Gebondenheid op basis van bindmiddel	Hecht
Hoeveelheid (oppervlakte - aantal)	<ul style="list-style-type: none"><li>• 20,00 m<sup>2</sup> - 1 stuk</li></ul>
Totale oppervlakte	20,00 m <sup>2</sup>
Eenvoudig bereikbaar	Ja
Bevestigingswijze	<ul style="list-style-type: none"><li>• Verlijmd, ingegoten, versmeerd</li></ul>
Identificatiemethode	Vaststelling zonder monstername Motivatie: Groot risico op structurele gevolgschade (lekschade, werking installatie,...)
Destructieve handeling voor identificatie	Nee

Het asbestmateriaal valt onder de mijlpaal van 2040.

- Zorg voor een veilig beheer. Vermijd het beschadigen van het asbestmateriaal. Controleer de toestand jaarlijks op wijzigingen.
- Voer bijkomende staalname(s) uit.

- Eenvoudige handelingen: mag via doe-het-zelf of door werknemer(s) met opleidingsattest eenvoudige handelingen  
U mag deze asbestverdachte toepassing zelf verwijderen zonder het materiaal te beschadigen. Maak gebruik van de nodige veiligheidsvoorzieningen (o.a. wegwerpoverall, FFP3 masker). Informeer u onderaan dit attest in de rubriek "Asbest beheren en verwijderen"

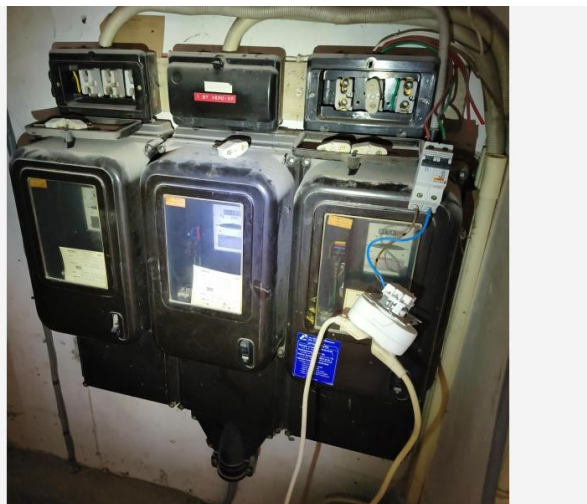
Overzichtsfoto

Detailfoto

Eindbeoordeling materiaalrisico	Laag materiaalrisico en/of verlaagde kans op vezelvrijgave
---------------------------------	--

Gebondenheid	Categorie 1: hechtgebonden in oorsprong
Asbestsoort (vezeltype)	Crocidoliet aanwezig
Asbestconcentratie	Laag (< 50%)
Afschermingsgraad van het gehele materiaal	Geheel of deels (ook) vrij aan de binnenlucht
Toestand van het materiaal	Onbeschadigd, niet verweerd

Beschrijving	Bakeliet meterkasten
Omgeving	Binnen
Primaire drager	Communicatie en elektrische infrastructuur en uitrusting
Asbestmateriaal	Plaat, paneel, tablet - Type Bakeliet
Bindmiddel van asbestmateriaal	Kunststof of -hars
Gebondenheid op basis van bindmiddel	Hecht
Hoeveelheid (oppervlakte - dikte - aantal)	• 0,10 m <sup>2</sup> - 1,00 cm - 4 stuks
Totaal volume	0,004 m <sup>3</sup>
Eenvoudig bereikbaar	Ja
Bevestigingswijze	• Geschroefd
Identificatiemethode	Vaststelling zonder monsternamen
Destructieve handeling voor identificatie	Nee

Het asbestmateriaal valt onder de mijlpaal van 2040.

- Zorg voor een veilig beheer. Vermijd het beschadigen van het asbestmateriaal. Controleer de toestand jaarlijks op wijzigingen.
- Voer bijkomende staalname(s) uit.

- Eenvoudige handelingen: mag via doe-het-zelf of door werknemer(s) met opleidingsattest eenvoudige handelingen  
De meterkasten zijn waarschijnlijk eigendom van Fluvius. In dat geval mag u deze niet zelf verwijderen. Neem bij vragen contact op met Fluvius.

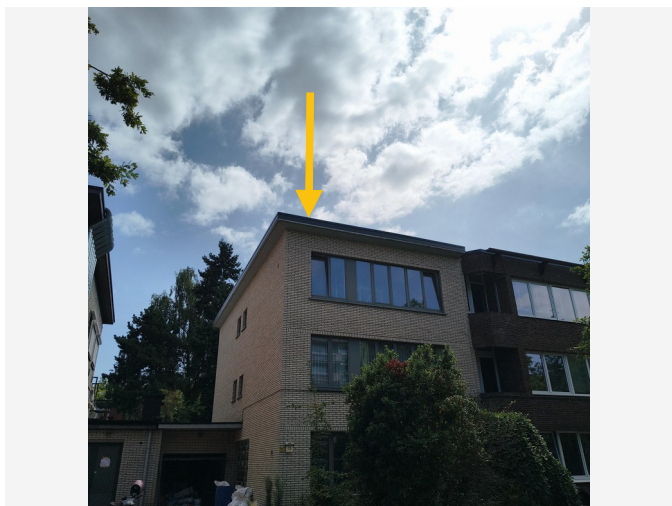
*Situeringfoto*

**Reden:** Het te onderzoeken materiaal situeert zich hoger dan 3,50 m te rekenen vanaf een veilige ondergrond

**Uitleg van de asbestdeskundige:** Omwille van de hoogte is het inspectiegebied niet toegankelijk.

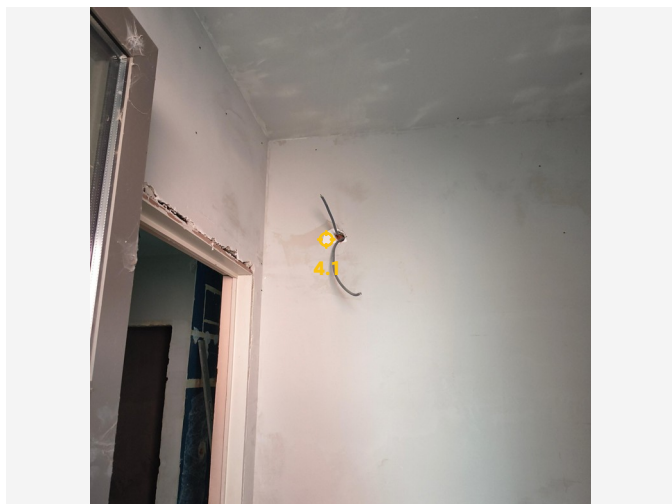
Overzichtsfoto

Detailfoto

Geen asbest

#	Type	Referentie	Resultaat
4.1	Mengmonster	M01	Geen asbest

Beschrijving	Pleisterwerk traphal
Omgeving	Binnen
Primaire drager	Binnenwand
Bindmiddel van materiaal	Gips - kalk
Gebondenheid op basis van bindmiddel	Niet-hechtgebonden
Hoeveelheid (oppervlakte - dikte - aantal)	• 50,00 m <sup>2</sup> - 1,00 cm - 1 stuk
Totaal volume	0,50 m <sup>3</sup>
Identificatiemethode	Vaststelling met monstername
Destructieve handeling voor identificatie	Nee
