# Asbestinventarisatetest

Jozef Liesstraat 28/201, 2018 Antwerpen

Attestnummer : 20230303-000054.000

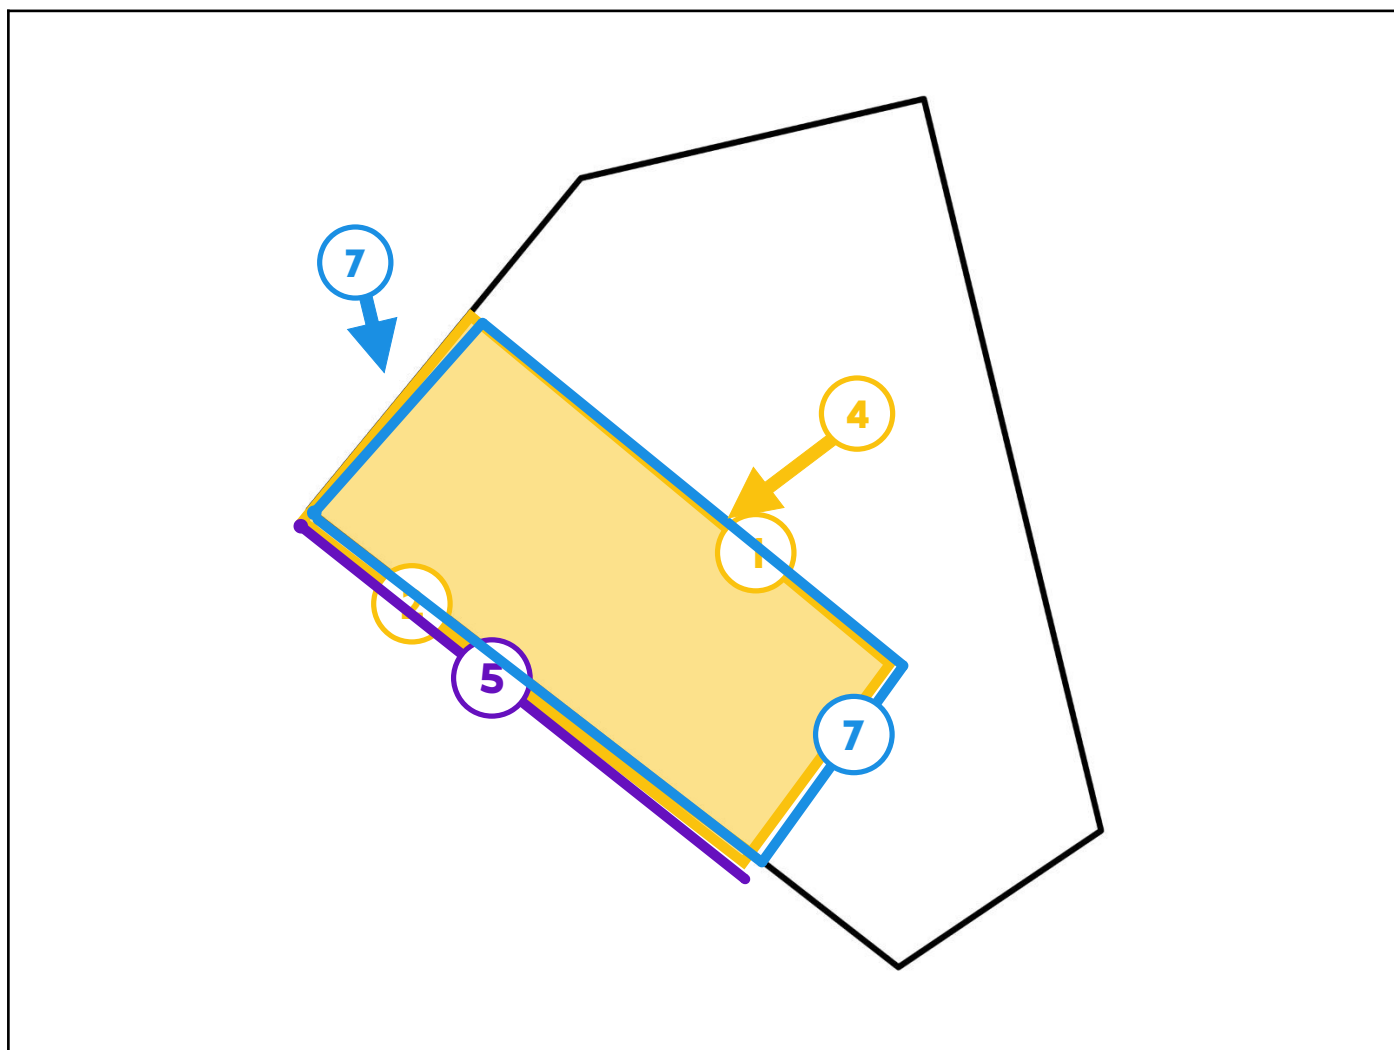
## Plan 1.1: Hoofdgebouw appartement tweede

| Beschrijving | Type | Actie |
|---|---|---|
| 1. Gyproc plafonds | Uitsluiting | - |
| 2. Ramen | Uitsluiting | - |
| 4. Nieuwe branddeur | Uitsluiting | - |
| 5. crepi | Advies | - |
| 7. Bezetting wand | Geen asbest | - |

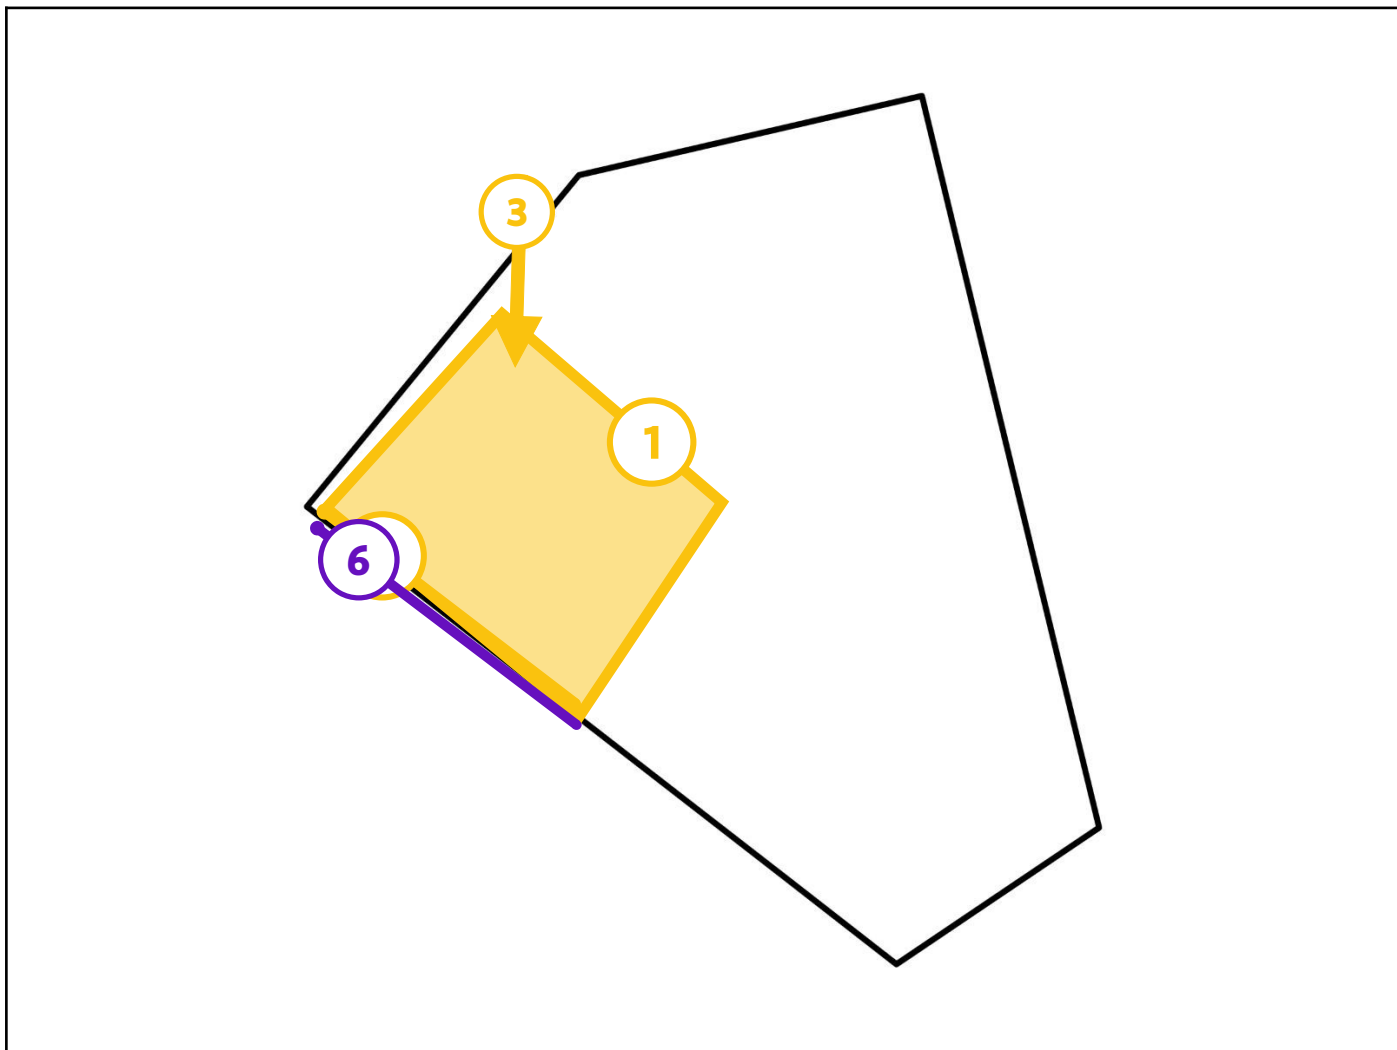
## Plan 1.2: Hoofdgebouw slaapkamer op derde

| Beschrijving | Type | Actie |
|---|---|---|
| 1. Gyproc plafonds | Uitsluiting | - |
| 2. Ramen | Uitsluiting | - |
| 3. Ketel Vaillant | Uitsluiting | - |
| 6. Leien aan gevel | Advies | - |

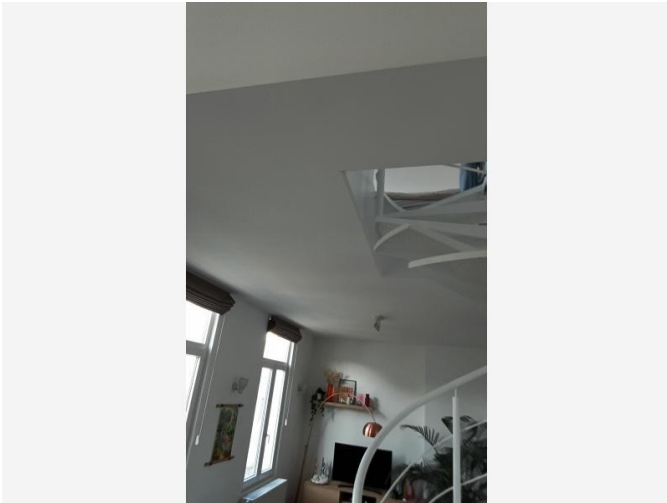
Situeringsfoto

### Uitgesloten van inspectie

**Bouwjaar:** 2017

*Constructies gebouwd vanaf 2001 moeten niet onderzocht worden*

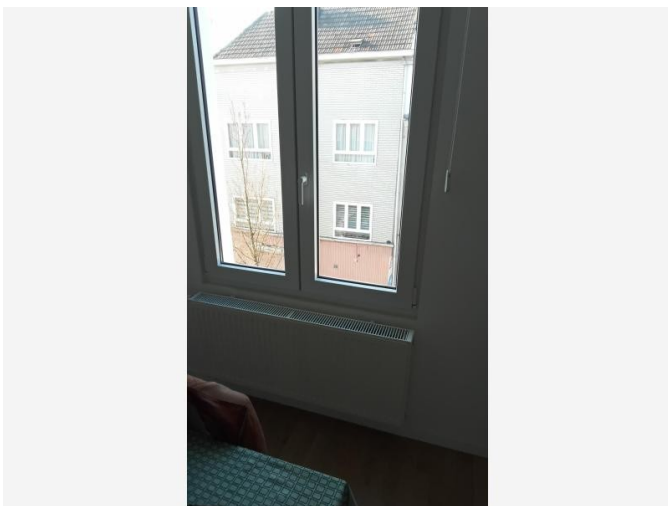
*Situeringsfoto*

### Uitgesloten van inspectie

**Bouwjaar:** 2017

*Constructies gebouwd vanaf 2001 moeten niet onderzocht worden*

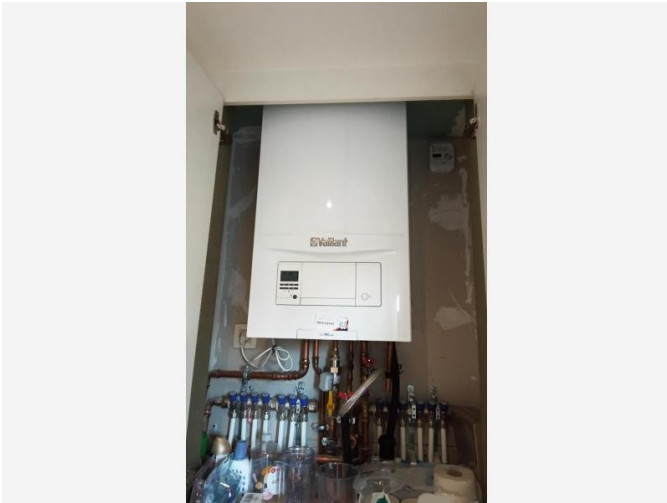
*Situeringsfoto*

### Uitgesloten van inspectie

**Bouwjaar:** 2017

*Constructies gebouwd vanaf 2001 moeten niet onderzocht worden*

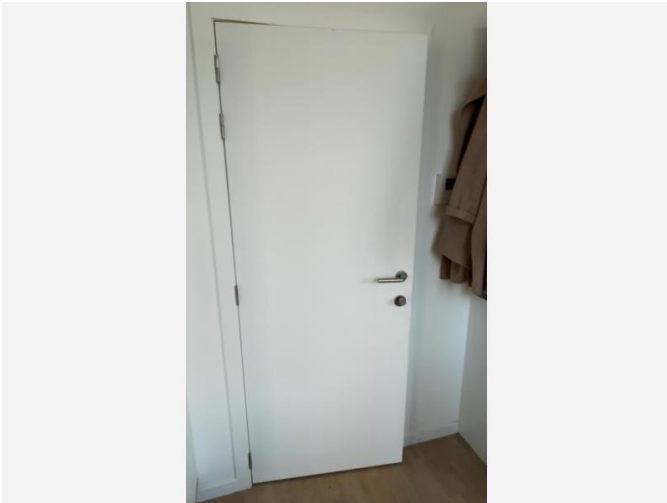
Situeringsfoto

#### Uitgesloten van inspectie

**Bouwjaar:** 2017

*Constructies gebouwd vanaf 2001 moeten niet onderzocht worden*

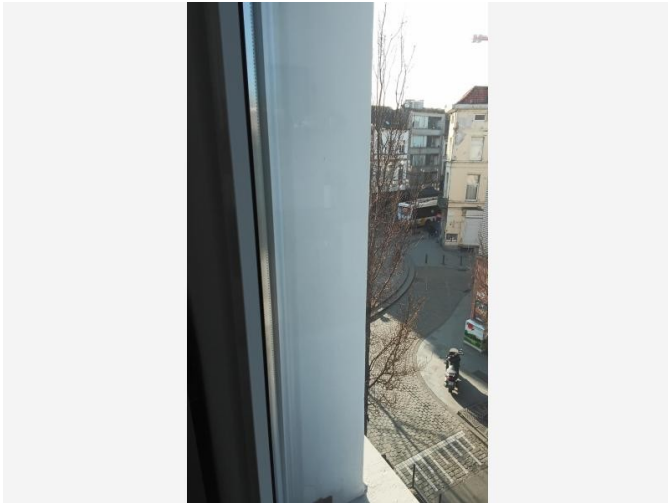
Vrije foto

Volgens basisakte is dit bij gemene delen

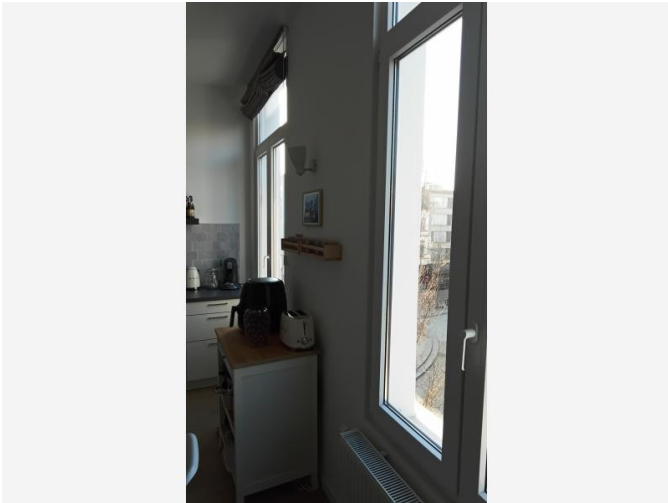
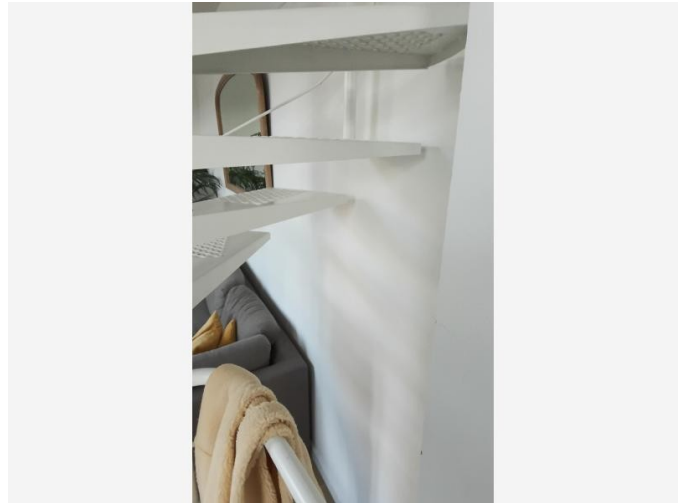
Overzichtsfoto

Detailfoto

Geen asbest

| Beschrijving | Bezetting wand |
| Bindmiddel van materiaal | Gips - kalk |
| Gebondenheid op basis van bindmiddel | Niet-hechtgebonden |

| <b>Opmerking</b> | <p>Op slaapkamer is er gyproc gebruikt</p> <p>De rest is herbezet in 2017</p> <p>Refr staal genomen in onderliggende appartement</p> <p>Zelfde eigenaar</p> |
