**OVAM**

Attestnummer : 20230208-000639.000

## Over dit attest

### Zone 1: Hoofdgebouw

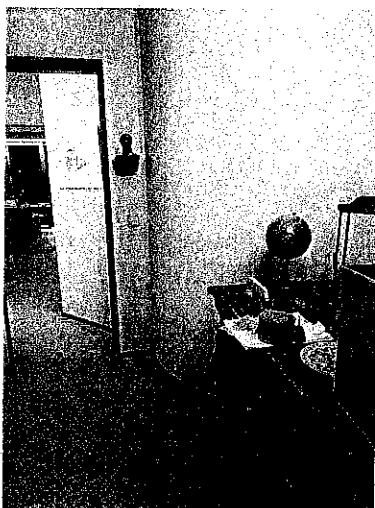
Overzichtsfoto

## Fiche 1: Bepleistering muur

Geen asbest

| Beschrijving | Bepleistering muur |
| Bindmiddel van materiaal | Gips - kalk |

| Hoeveelheid (oppervlakte - dikte - aantal) | • 120,00 m <sup>2</sup> - 1,00 cm - 1 stuk |

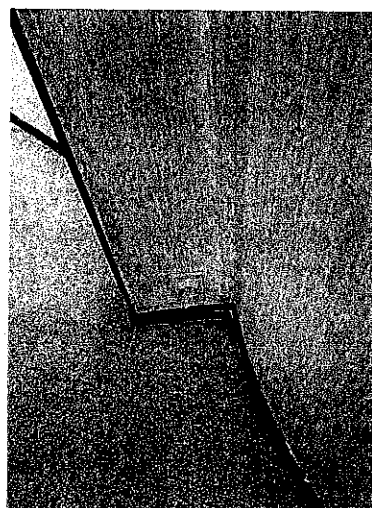
Detailfoto

| # | Type | Referentie | Resultaat |
|---|---|---|---|
| 1.1 | Mengmonster | 160120234 | Geen asbest |
