**Verslag huishoudelijke elektrische installatie op laagspanning en zeer lage spanning****Algemeen:**

| Referentie: <b>010-20260128-03</b> | Datum controle: <b>28/01/2026</b> |

| Adres installatie: | <b>Maurice Leytensstraat 29, 2610 - Wilrijk</b> | Nummer teller(s): | <b>1SAG1105542574</b> |

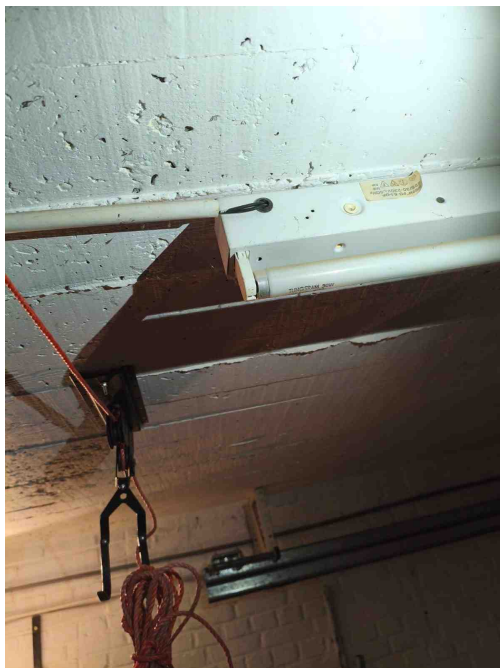
| Aarding | |
|---|---|
| <b>C21</b> | Het gebruik van geleiders van het type VOB, zonder bijkomende afscherming is niet toegestaan (Boek 1: 5.2.9.6).<br><i>Opmerking: Garage ,wasplaats</i> |

C21 - Het gebruik van geleiders van het type VOB, zonder bijkomende afscherming is niet toegestaan (Boek 1: 5.2.9.6).

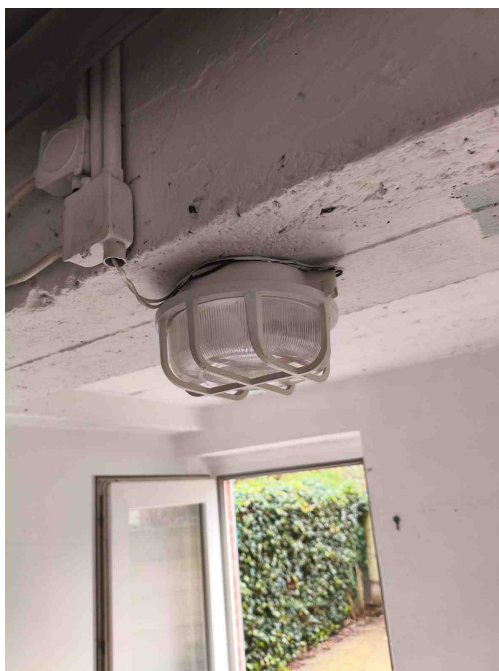
C21 - Het gebruik van geleiders van het type VOB, zonder bijkomende afscherming is niet toegestaan (Boek 1: 5.2.9.6).

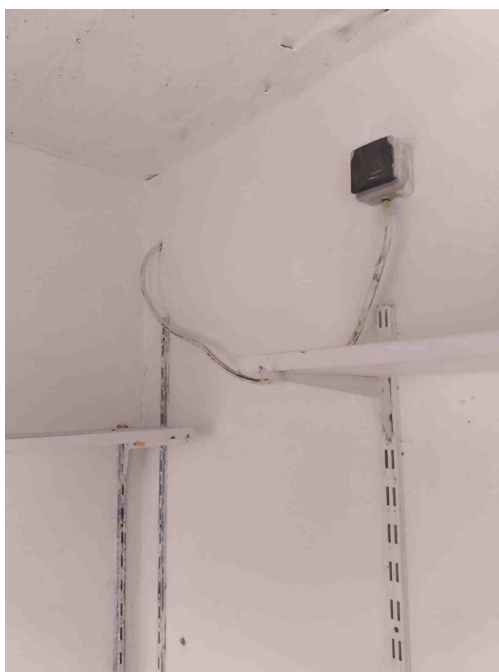
| Aarding | |
|---|---|
| <b>C13</b> | Onvoldoende bevestiging van de leiding(en) (Boek 1: 5.2.9.5).<br><i>Opmerking: Wasplaats</i> |

C13 - Onvoldoende bevestiging van de leiding(en) (Boek 1: 5.2.9.5).

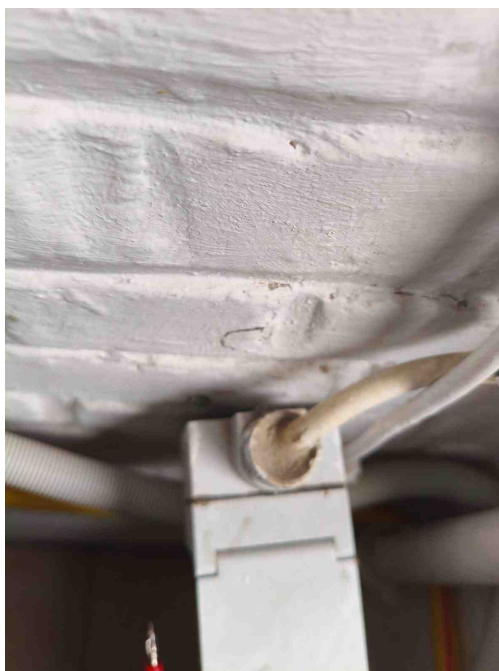
| Aarding | |
|---|---|
| <b>T10</b> | Bepaalde contactdozen en/of schakelaars zijn niet degelijk bevestigd (Boek 1: 1.4.1.3).<br><i>Opmerking: Algemeen</i> |

T10 - Bepaalde contactdozen en/of schakelaars zijn niet degelijk bevestigd (Boek 1: 1.4.1.3).

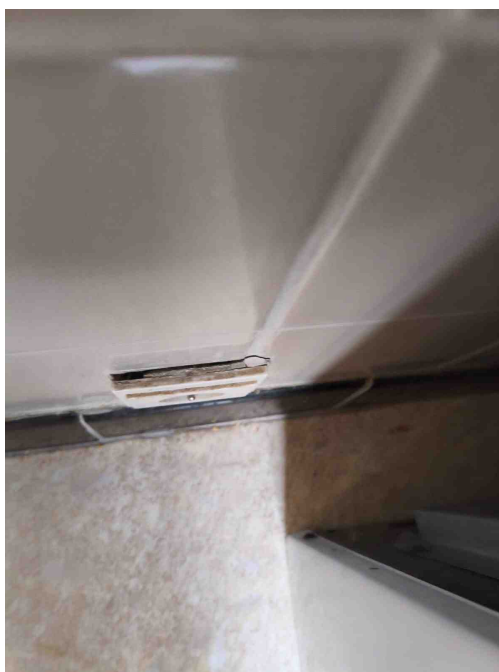
T10 - Bepaalde contactdozen en/of schakelaars zijn niet degelijk bevestigd (Boek 1: 1.4.1.3).

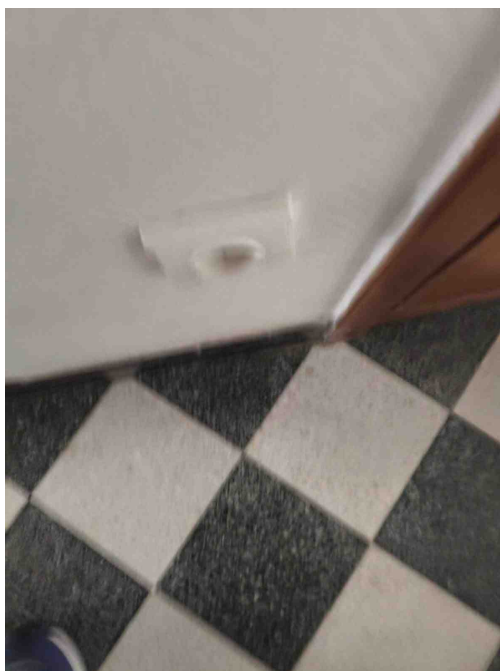
T10 - Bepaalde contactdozen en/of schakelaars zijn niet degelijk bevestigd (Boek 1: 1.4.1.3).

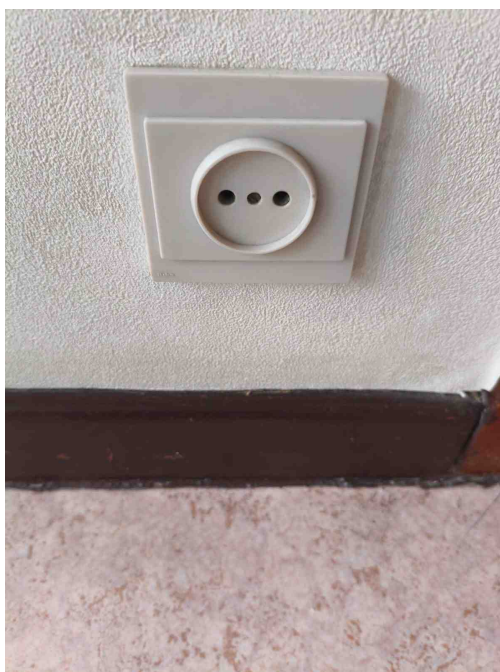
T10 - Bepaalde contactdozen en/of schakelaars zijn niet degelijk bevestigd (Boek 1: 1.4.1.3).

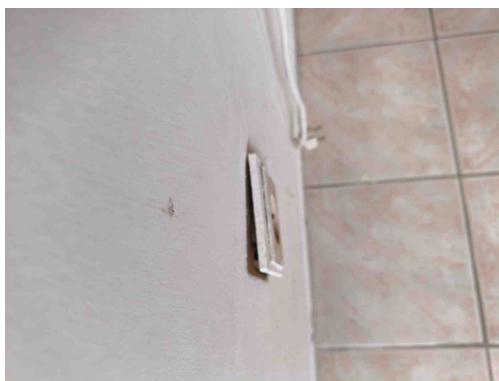
T10 - Bepaalde contactdozen en/of schakelaars zijn niet degelijk bevestigd (Boek 1: 1.4.1.3).

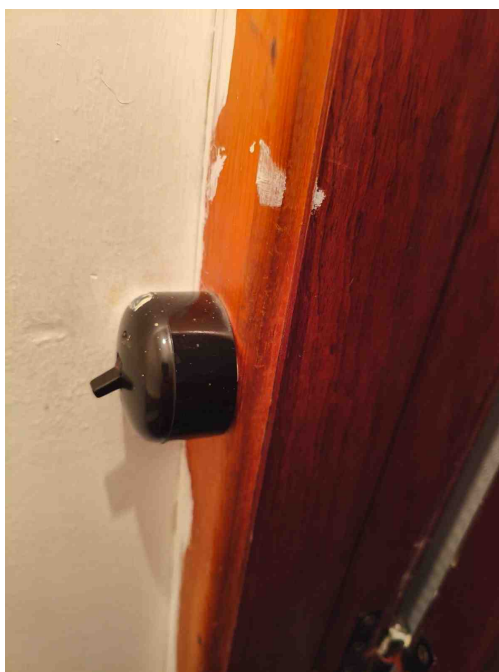
| Aarding | |
|---|---|
| <b>T13</b> | Opbouwcontactdozen en/of -schakelaars zonder achterplaatje mogen niet rechtstreeks op een brandbare ondergrond bevestigd worden (Boek 1: 4.3.3.5).<br><i>Opmerking: Wasplaats, wc en berging</i> |

T13 - Opbouwcontactdozen en/of -schakelaars zonder achterplaatje mogen niet rechtstreeks op een brandbare ondergrond bevestigd worden (Boek 1: 4.3.3.5).

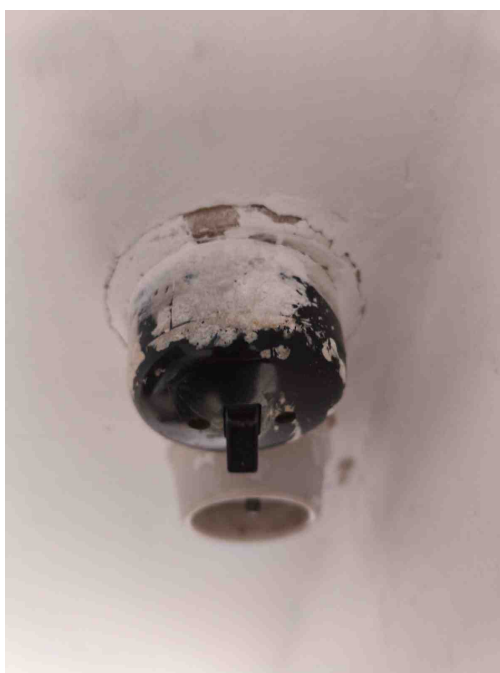
T13 - Opbouwcontactdozen en/of -schakelaars zonder achterplaatje mogen niet rechtstreeks op een brandbare ondergrond bevestigd worden (Boek 1: 4.3.3.5).

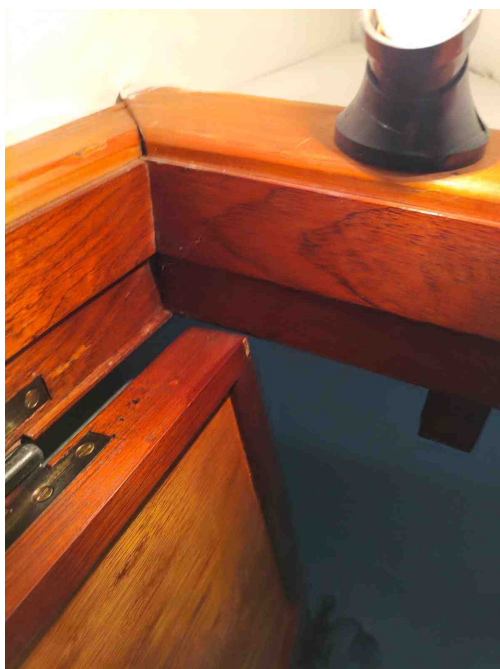
T13 - Opbouwcontactdozen en/of -schakelaars zonder achterplaatje mogen niet rechtstreeks op een brandbare ondergrond bevestigd worden (Boek 1: 4.3.3.5).

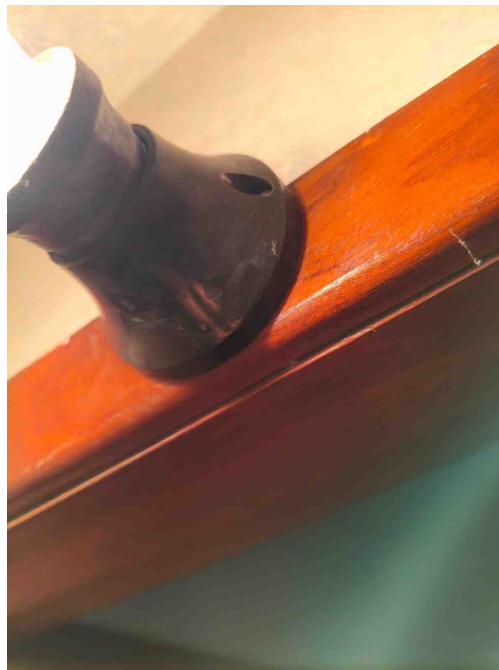
T13 - Opbouwcontactdozen en/of -schakelaars zonder achterplaatje mogen niet rechtstreeks op een brandbare ondergrond bevestigd worden (Boek 1: 4.3.3.5).

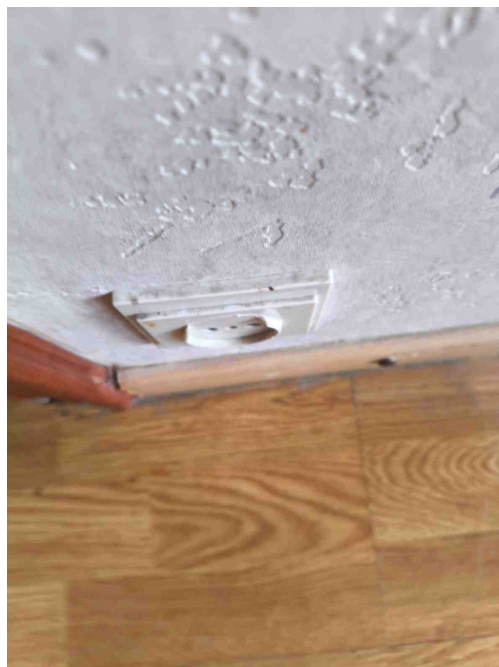
| Aarding | |
|---|---|
| <b>T09</b> | Bepaalde contactdozen en/of schakelaars zijn beschadigd (Boek 1: 1.4.1.3).<br><i>Opmerking: Living</i> |

T09 - Bepaalde contactdozen en/of schakelaars zijn beschadigd (Boek 1: 1.4.1.3).

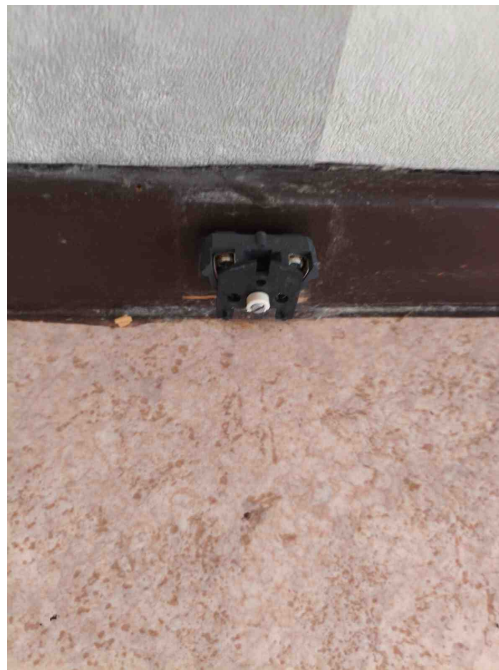
| Aarding | |
|---|---|
| <b>C28</b> | Niet gebruikte leidingen onder spanning zijn niet op een degelijke manier geïsoleerd of verwijderd (Boek 1: 4.2.1.1).<br><i>Opmerking: Slaapkamer</i> |

C28 - Niet gebruikte leidingen onder spanning zijn niet op een degelijke manier geïsoleerd of verwijderd (Boek 1: 4.2.1.1).

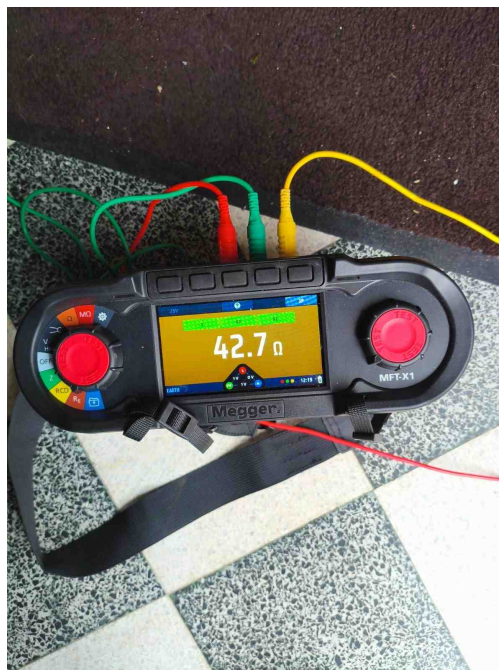
| Spreidingsweerstand van de aardverbinding: | <b>42,7 Ω</b> | Meetmethode: | <b>RE</b> |

| Aarding | |
|---|---|
| <b>A05</b> | De waarde van de spreidingsweerstand van de aardverbinding is te hoog (Boek 1: 5.4.2).<br><i>Opmerking: Algemeen</i> |

A05 - De waarde van de spreidingsweerstand van de aardverbinding is te hoog (Boek 1: 5.4.2).

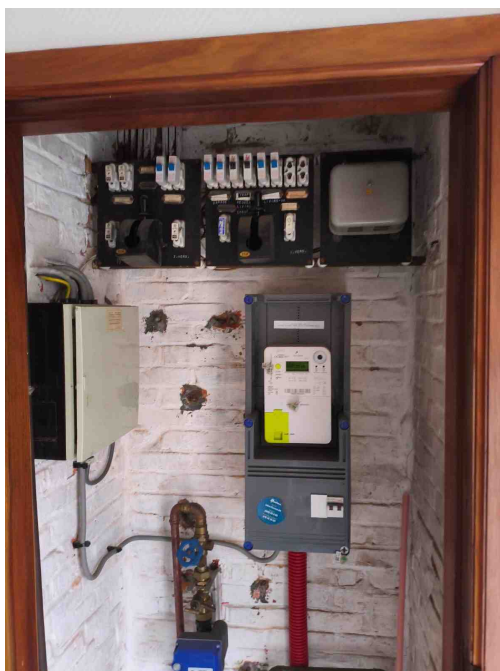
| Aarding | |
|---|---|
| <b>B06</b> | Het elektrisch verdeelbord heeft niet de minimale beschermingsgraad IPXX-B in een gewone ruimte (Boek 1: 4.2.2.3).<br><i>Opmerking: Bord 1,2 en 3</i> |

B06 - Het elektrisch verdeelbord heeft niet de minimale beschermingsgraad IPXX-B in een gewone ruimte (Boek 1: 4.2.2.3).

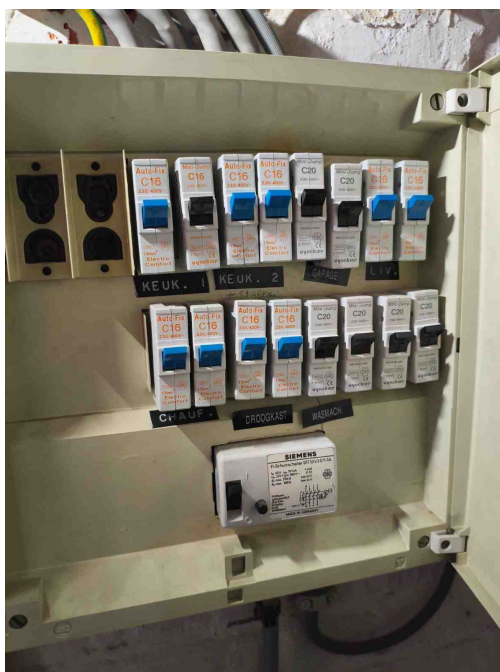
B06 - Het elektrisch verdeelbord heeft niet de minimale beschermingsgraad IPXX-B in een gewone ruimte (Boek 1: 4.2.2.3).

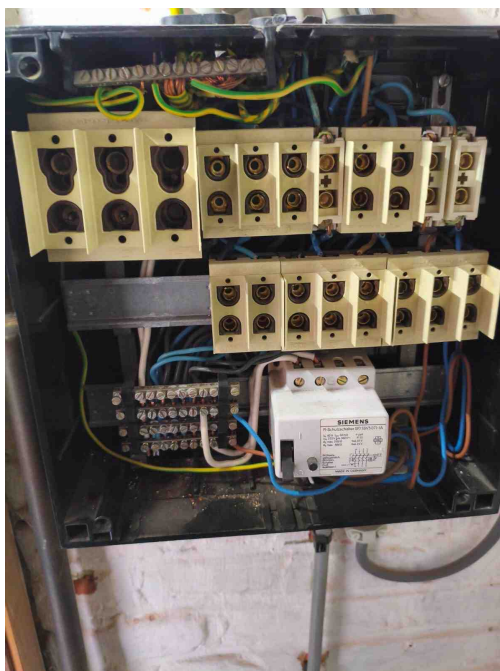
| Aarding | |
|---|---|
| <b>B30</b> | De houder van de beveiliging in een huishoudelijke ruimte is niet voorzien van aangepaste kalibreerelementen (Boek 1: 5.3.5.5).<br><i>Opmerking: Algemeen bord 1,2 en 3</i> |

B30 - De houder van de beveiliging in een huishoudelijke ruimte is niet voorzien van aangepaste kalibreerelementen (Boek1: 5.3.5.5).

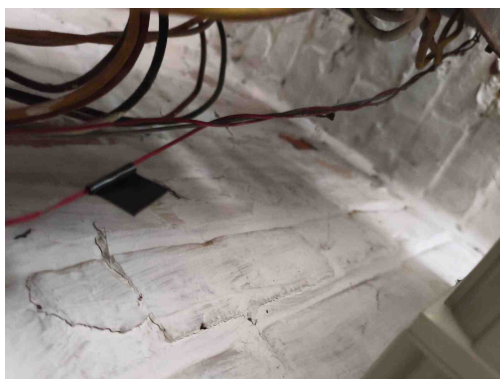
| Aarding | |
|---|---|
| <b>C27</b> | Het gebruik van geleiders van het type VTLMb (côte-à-côte) is niet toegestaan (Boek 1: 1.4.2.1).<br><i>Opmerking: Bel</i> |

C27 - Het gebruik van geleiders van het type VTLMB (côte-à-côte) is niet toegestaan (Boek 1: 1.4.2.1).
