# Asbestinventarisatetest

De Bruynlaan 80/001, 2610 Antwerpen

Attestnummer : **20260903-000375.000**

Uitgegeven op : **03.09.2026**

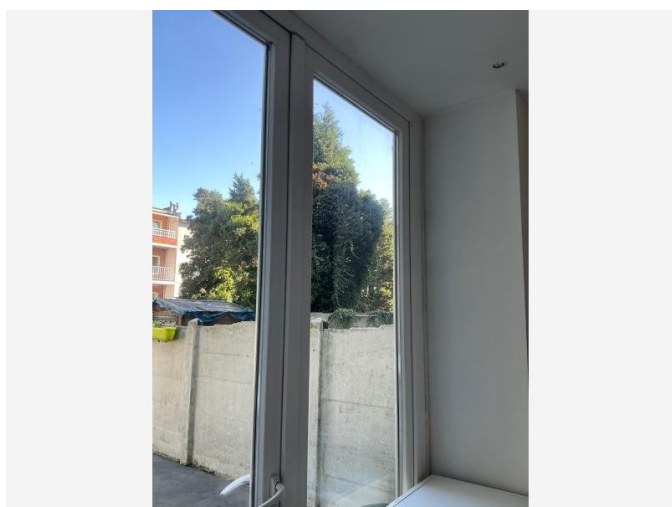
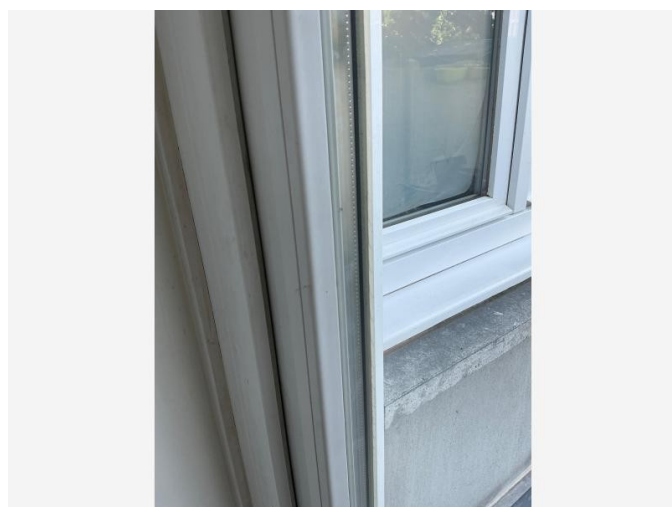
### Fiche 5: Afdichtingsmateriaal

| Beschrijving | Notitie | Terug te vinden op plannen |
|---|---|---|
| Fiche 5: Afdichtingsmateriaal | De kitten van de ramen bestaan uit rubber of siliconen, deze zijn niet-asbestverdacht. | - |

*Situeringfoto*

*Detailfoto*
