# Asbestinventarisatetest

Fruithoflaan 102/1204, 2600 Antwerpen

Attestnummer : 20260901-000090.000

Uitgegeven op : 01.09.2026

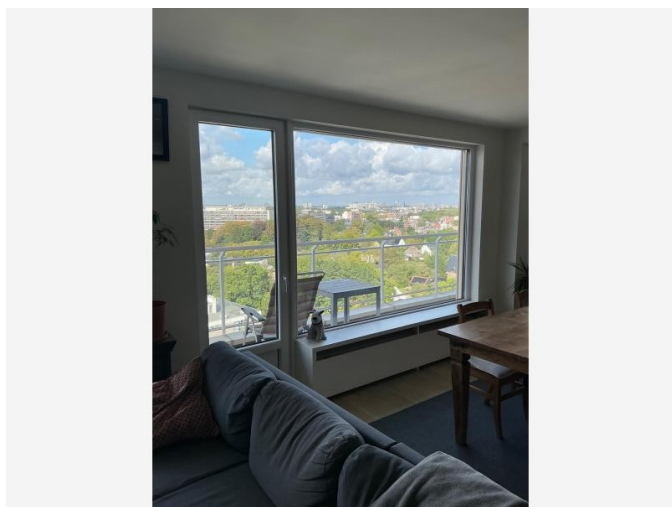
## Fiche 2: Afdichtingsmateriaal

| Beschrijving | Notitie | Terug te vinden op plannen |
|---|---|---|
| Fiche 2: Afdichtingsmateriaal | De kitten van de ramen bestaan uit rubber of siliconen, deze zijn niet-asbestverdacht. | - |

Situeringsfoto

Detailfoto
