# Asbestinventarisatetest

Helderstraat 7/201, 2600 Antwerpen

Attestnummer : **20260619-000302.000**

Uitgegeven op : **19.06.2026**

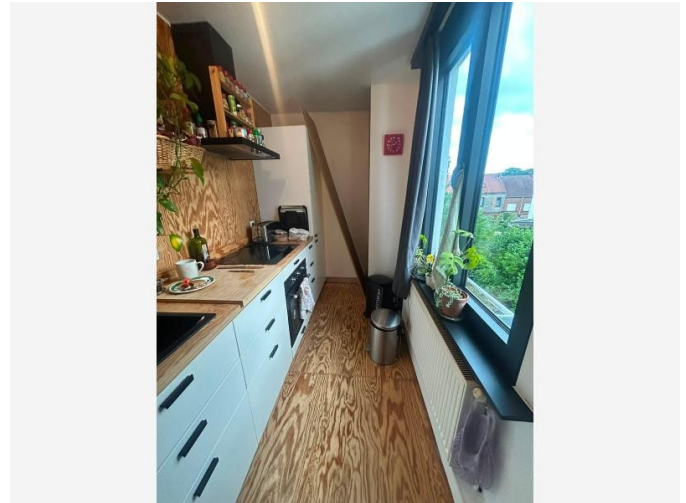
## Fiche 1: Pleisterwerk wanden

Geen asbest

| Bindmiddel van materiaal | Gips - kalk |
| Gebondenheid op basis van bindmiddel | Niet-hechtgebonden |
| Hoeveelheid (oppervlakte - dikte - aantal) | • 100,00 m <sup>2</sup> - 0,20 cm - 1 stuk |
| Opmerking | Het pleisterwerk van busnummer 001 is bemonsterd omdat deze uit dezelfde bouwfases zijn opgetrokken mogen de gegevens geëxtrapoleerd worden. |

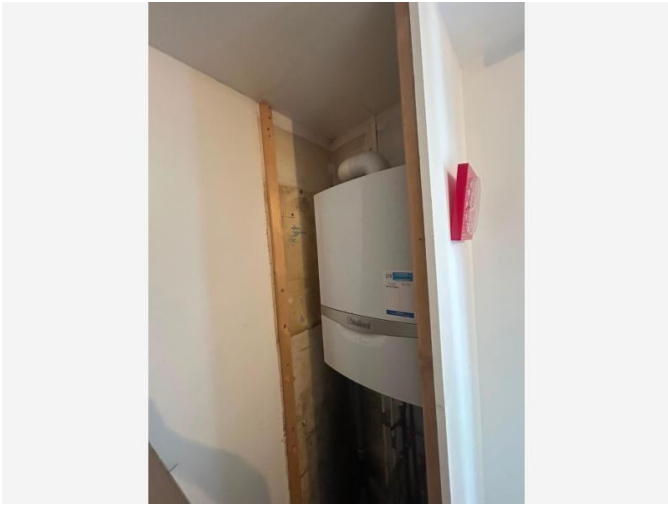
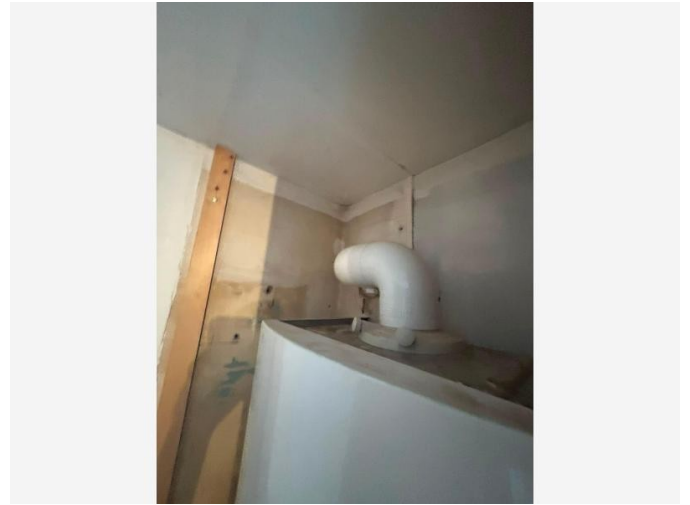
## Fiche 4: Rookgaskanaal

| Beschrijving | Notitie | Terug te vinden op plannen |
|---|---|---|
| Fiche 4: Rookgaskanaal | Het rookgaskanaal bestaat uit metaal of pvc, deze is niet-asbestverdacht. | Plan 1.1: app 2v |
