# Asbestinventarisatetest

Van Dijkstraat 54/1, 2640 Mortsel

Attestnummer : 20250224-000574.000

**Asbestveilig** (maar mogelijk niet asbestvrij)

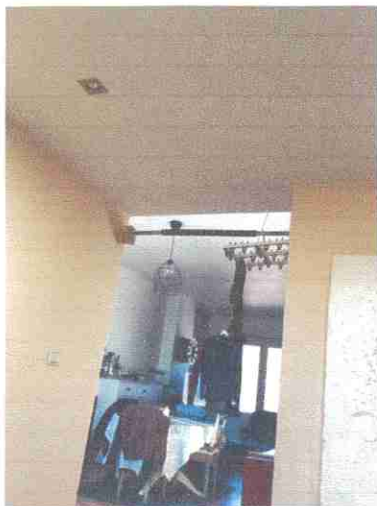
Vrije foto

Alle plafonds zijn vervaardigd uit gyproc platen. Deze zijn niet asbestverdacht.

| Identificatiemethode | Vaststelling & expertise (niet-asbestverdacht) |

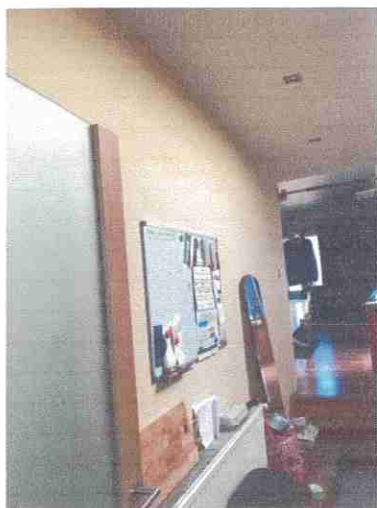
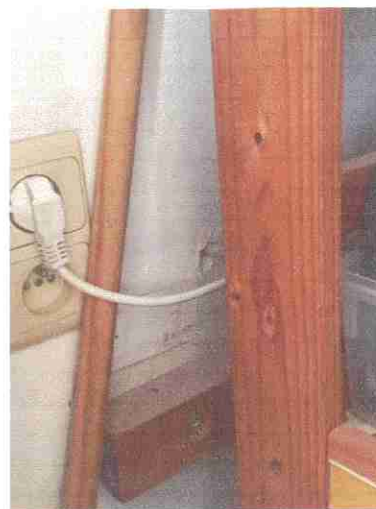
## Fiche 3: Pleisterwerk muren

Overzichtsfoto

Detailfoto

Geen asbest

| # | Type | Referentie | Resultaat |
|---|---|---|---|
| 3.1 | Mengmonster | MM01 | Geen asbest |

| Beschrijving | Pleisterwerk muren |
| Bindmiddel van materiaal | Gips - kalk |
| Gebondenheid op basis van bindmiddel | Niet-hechtgebonden |
| Hoeveelheid (oppervlakte - dikte - aantal) | • 250,00 m <sup>2</sup> - 0,50 cm - 1 stuk |
