# Asbestinventarisatattest

Van Dijkstraat 54/glv1, 2640 Mortsel

Attestnummer : **20250224-000572.000**

Uitgegeven op : **24.02.2025**

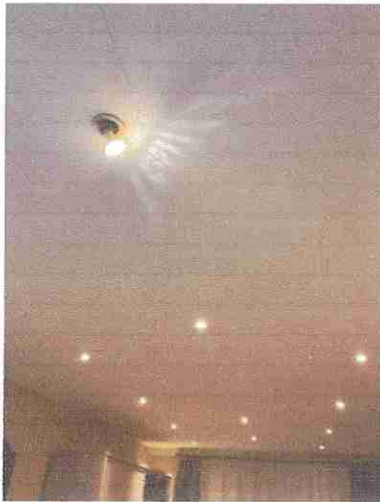
Vrije foto

## Fiche 1: Plafonds gyproc

Plafonds bestaan uit gyproc-platen. Deze zijn niet verdacht.

Geen asbest

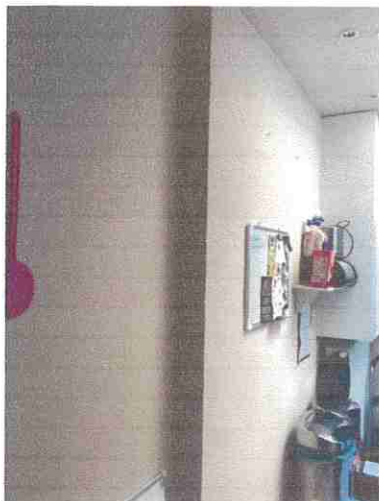
## Fiche 2: Pleisterwerk muren

### Conclusie

Geen asbest

| # | Type | Referentie | Resultaat |
|---|---|---|---|
| 2.1 | Mengmonster | MM01 | Geen asbest |

| Beschrijving | Pleisterwerk muren |
| Bindmiddel van materiaal | Gips - kalk |
| Gebondenheid op basis van bindmiddel | Niet-hechtgebonden |
| Hoeveelheid (oppervlakte - dikte - aantal) | • 180,00 m <sup>2</sup> - 0,50 cm - 1 stuk |
