# Asbestinventarisatetest

Hoogstraat 8/01.1, 2850 Boom

Attestnummer : 20260907-000307.000

**Asbestveilig** (maar mogelijk niet asbestvrij)

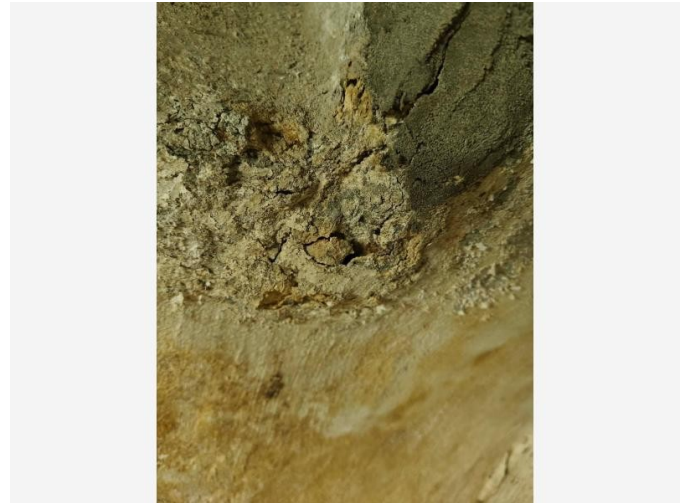
## Fiche 3: Cementering kelder

Geen asbest

Overzichtsfoto

Detailfoto

| # | Type | Referentie | Resultaat |
|---|---|---|---|
| 3.1 | Mengmonster | 6020044615 | Geen asbest |

| Beschrijving | Cementering kelder |
| Primaire drager | Binnenwand |
| Bindmiddel van materiaal | Cement |
| Gebondenheid op basis van bindmiddel | Hecht |

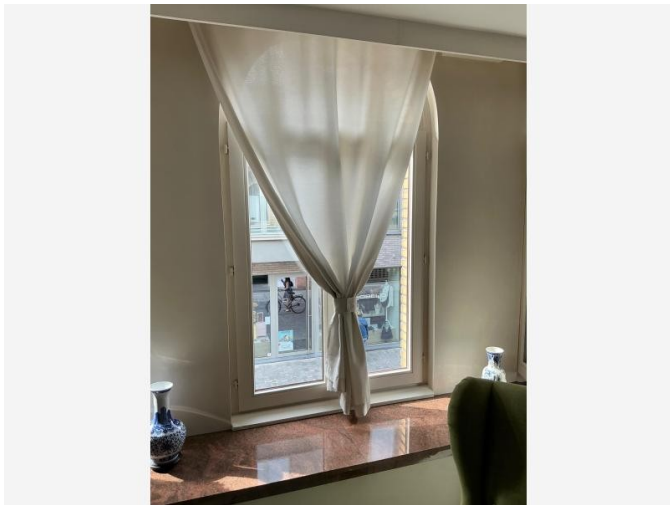
### Fiche 4: Afdichtingsmateriaal

| Beschrijving | Notitie | Terug te vinden op plannen |
|---|---|---|
| Fiche 4: Afdichtingsmateriaal | De kitten van de ramen bestaan uit rubber of siliconen, deze zijn niet-asbestverdacht. | - |

*Situeringfoto*

*Detailfoto*
