# Asbestinventarisat attest

Helderstraat 7/101, 2600 Antwerpen

Attestnummer : **20260619-000272.000**

Uitgegeven op : **19.06.2026**

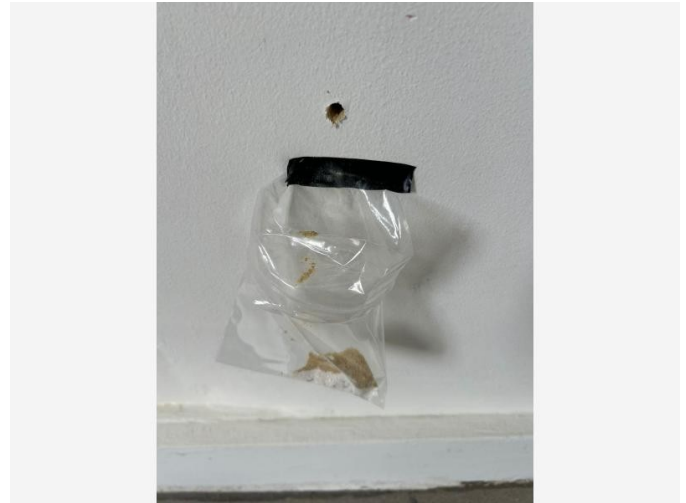
## Fiche 1: Pleisterwerk wanden

Geen asbest

| Beschrijving | Pleisterwerk wanden |
| Omgeving | Binnen |
| Primaire drager | Binnenwand |
| Bindmiddel van materiaal | Gips - kalk |
| Gebondenheid op basis van bindmiddel | Niet-hechtgebonden |
| Hoeveelheid (oppervlakte - dikte - aantal) | • 100,00 m <sup>2</sup> - 0,20 cm - 1 stuk |
| Opmerking | Het pleisterwerk in het kantoor op de gelijkvloers werd bemonsterd, omdat deze in dezelfde bouwfasen zijn opgetrokken mogen de labogegevens geëxtrapoleerd worden |

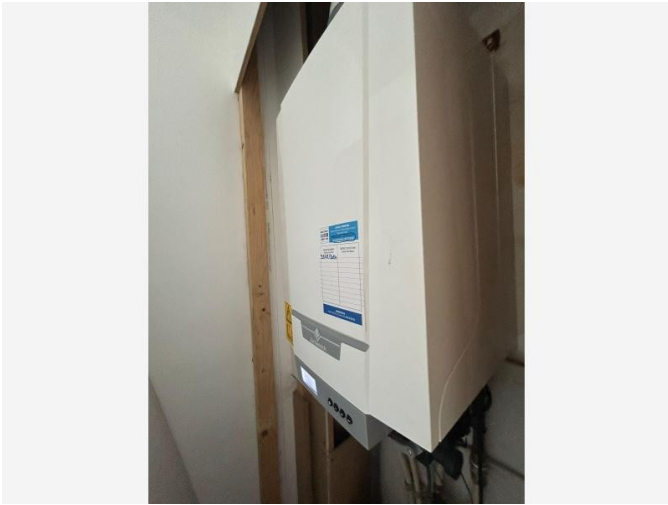
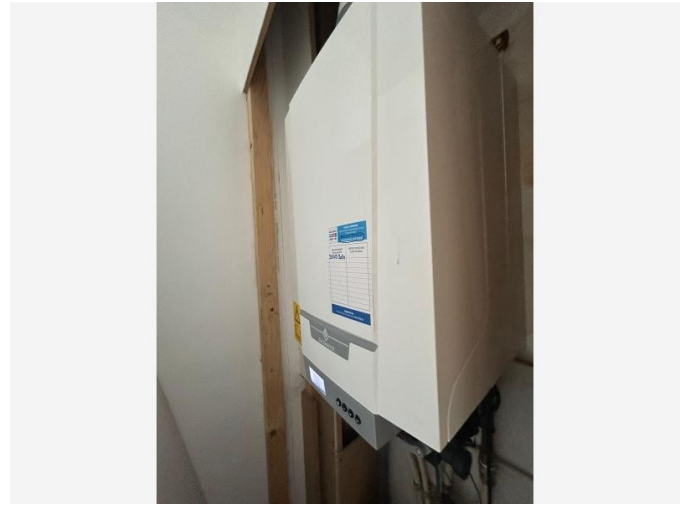
## Fiche 4: Ketel

| Beschrijving | Notitie | Terug te vinden op plannen |
|---|---|---|
| Fiche 4: Ketel | - | Plan 1.1: App 1v |
