Asbestinventarisatetest

Rooigemlaan 51, 9000 Gent

Attestnummer : 20251101-000585.000

Uitgegeven op : 01.11.2025

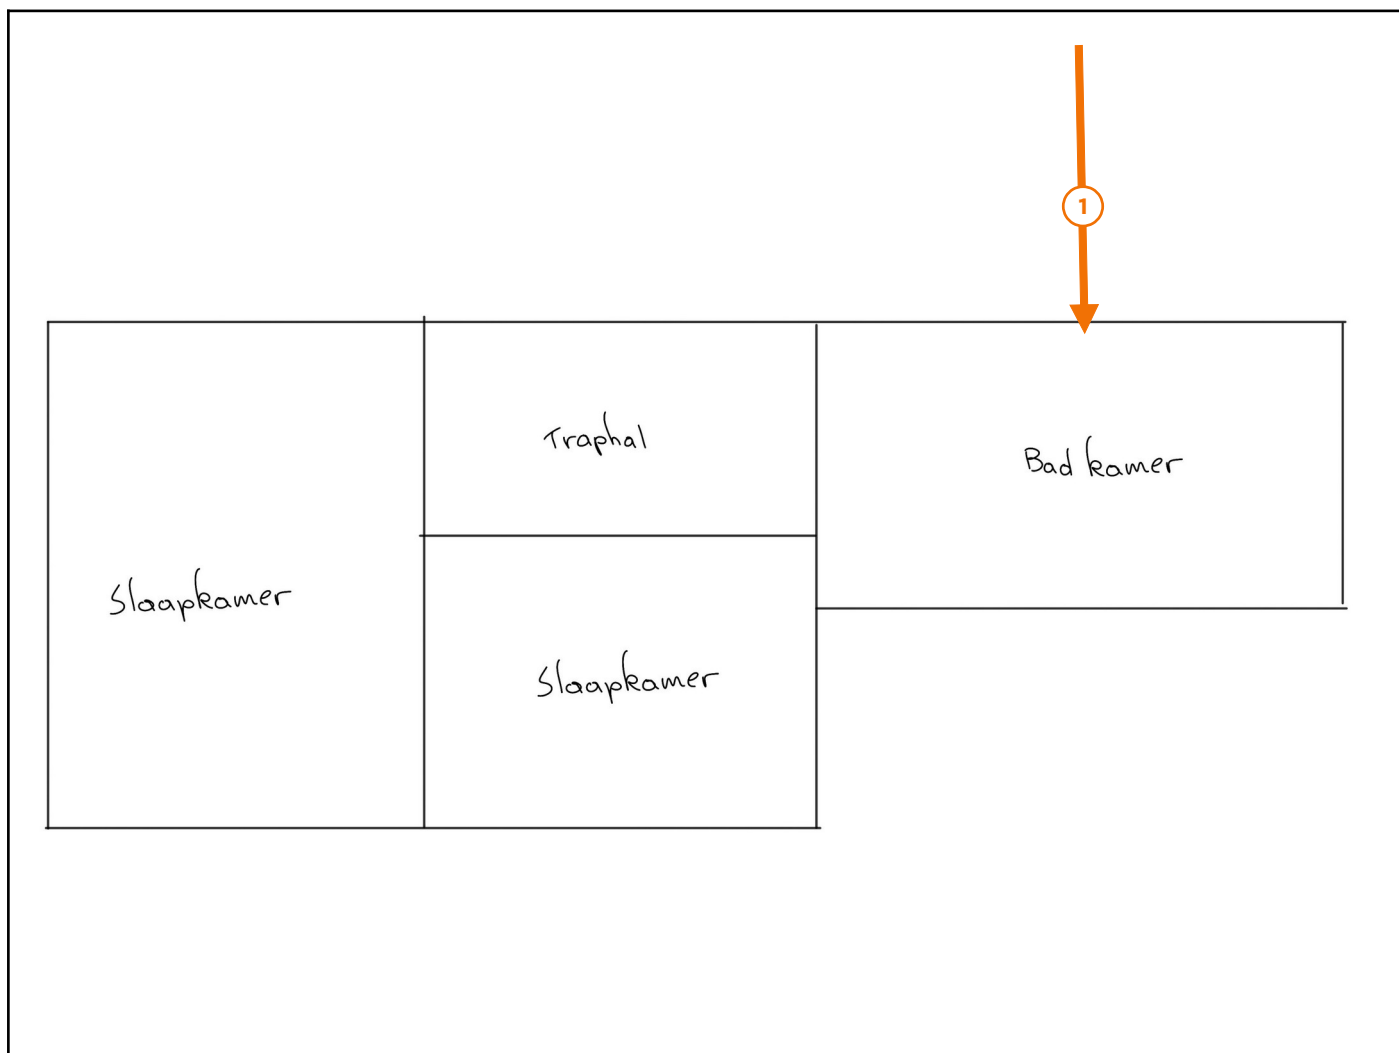
Plan 1.3: Plan verdiep +1

Beschrijving	Type	Actie
1. cementbuis (rookgaskanaal buiten)	Asbestmateriaal	Verwijderen

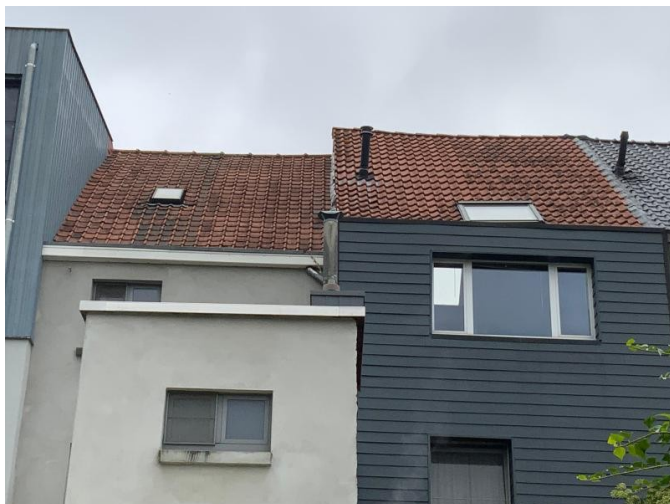
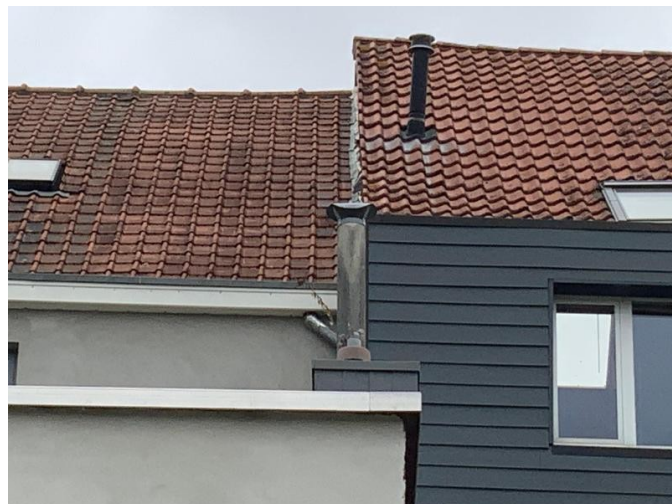
Overzichtsfoto

Detailfoto

Eindbeoordeling materiaalrisico	Verhoogd materiaalrisico en/of verhoogde kans op vezelvrijgave
Opmerking	<p>Door bemossing is dit in de categorie Matig beschadigd, matig verweerd. er is verboden deze te ontmossen of schoon te maken met hogedruk reiniger en/of borstels.</p> <p>Crocidoliet is een aanname bij gebrek aan staalname.</p> <p>Een staalname kan een andere asbestsoort met zich meebrengen en de risico beoordelig beïnvloeden</p> <p>Deze zorgen voor een niet-asbestveilige toestand</p>

Gebondenheid	Categorie 1: hechtgebonden in oorsprong
Asbestsoort (vezeltype)	Crocidoliet aanwezig
Asbestconcentratie	Laag (< 50%)
Afschermingsgraad van het gehele materiaal	Geheel of deels vrij aan de buitenlucht
Toestand van het materiaal	Matig beschadigd, matig verweerd

Beschrijving	cementbuis (rookgaskanaal buiten)
Omgeving	Buiten
Primaire drager	Ruimteverwarming
Asbestmateriaal	Rookgaskanaal
Bindmiddel van asbestmateriaal	Cement
Gebondenheid op basis van bindmiddel	Hecht
Hoeveelheid (lengte - omtrek - dikte - aantal)	<ul style="list-style-type: none">• 2,00 m - 40,00 cm - 1,00 cm - 1 stuk
Totaal volume	0,008 m ³
Eenvoudig bereikbaar	Ja
Bevestigingswijze	<ul style="list-style-type: none">• Verlijmd, ingegoten, versmeerd
Identificatiemethode	Vaststelling zonder monstername
Destructieve handeling voor identificatie	Nee
Opmerking	Hoeveelheid is een inschatting.

Verwijderen

- Zorg voor een veilig beheer. Vermijd het beschadigen van het asbestmateriaal. Controleer de toestand jaarlijks op wijzigingen.
- Voer bijkomende staalname(s) uit.

- Eenvoudige handelingen: mag via doe-het-zelf of door werknemer(s) met opleidingsattest eenvoudige handelingen
 - 1) zie het wetgevend kader omtrent deze verwijderingsmethode via asbestinfo.be en/of CODEX boek VI titel 3.
 - 2) Best door een aannemer laten verwijderen, aangezien het lastig is om het materiaal in zijn geheel te verwijderen zonder te beschadigen. Vaak is het nodig om de schouw rondom uit te kappen/ overmaats te boren om zo het asbestmateriaal intact te houden.
 - 3) Gebruik minimaal een stofmasker FFP3, wegwerpoverall CAT III type 5/6, wegwerphandschoenen en afspoelbaar schoeisel.
 - 4) Bij verwijdering door doe-het-zelf mag men dit afval dubbel en luchtdicht verpakt aandienen bij het

Houdt de schouw dicht indien dat technisch mogelijk is, zo voorkomt u binnenluchtstromen. en vermijd u de verspreiding van vezels.

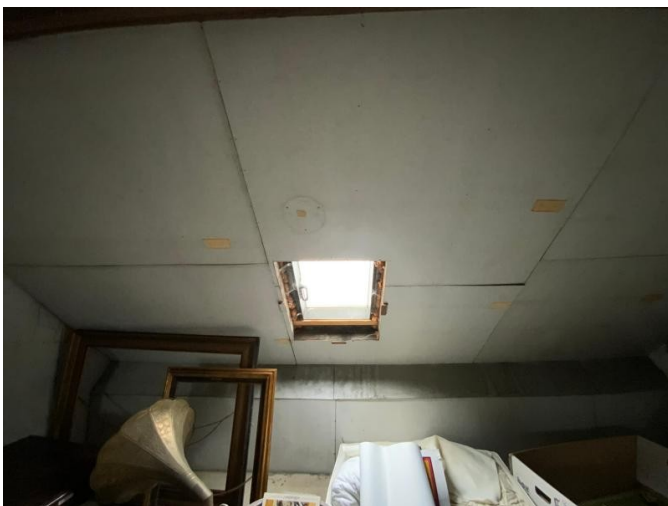
Situeringfoto

Tijdelijke beperking

Reden: Het te onderzoeken materiaal situeert zich hoger dan 3,50 m te rekenen vanaf een veilige ondergrond

Uitleg van de asbestdeskundige: Het onderdak is niet zichtbaar zowel langs binnen als langs buiten.

Langs binnenzijde is alles afgewerkt, het zeer kleine dakraam verhindert inspectie op die wijze.

Langs de buitenzijde was het dak te hoog (meer dan 3.5 m) en kon er geen pan/lei worden gelicht voor verder onderzoek.

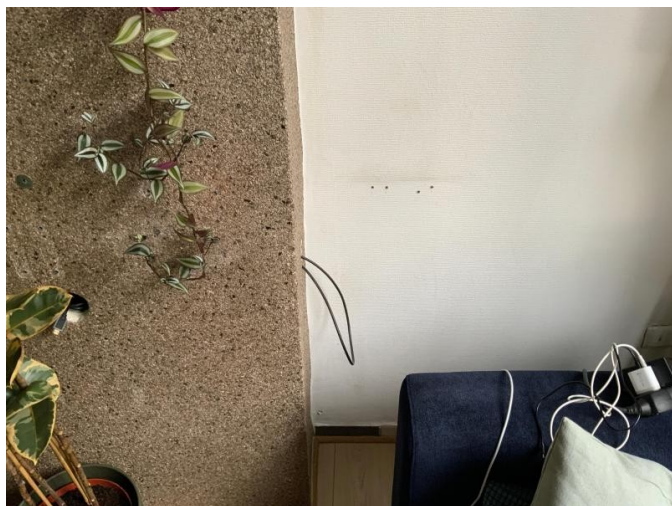
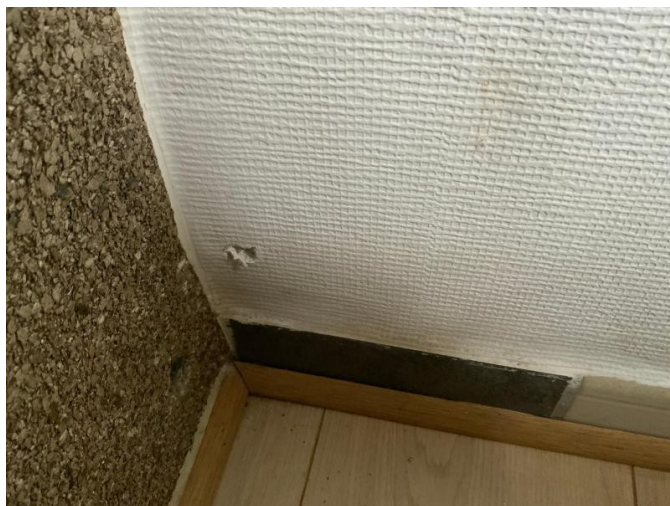
Fiche 4: pleisterwerk muren

Overzichtsfoto

Detailfoto

Geen asbest

#	Type	Referentie	Resultaat
4.1	Mengmonster	MM01	Geen asbest

Beschrijving	pleisterwerk muren
Omgeving	Binnen
Primaire drager	Binnenwand
Bindmiddel van materiaal	Gips - kalk
Gebondenheid op basis van bindmiddel	Niet-hechtgebonden
Hoeveelheid (oppervlakte - dikte - aantal)	• 320,00 m ² - 1,00 cm - 1 stuk
Totaal volume	3,20 m ³
Identificatiemethode	Vaststelling met monsternamen
Destructieve handeling voor identificatie	Nee
Opmerking	De oppervlakte en dikte zijn bij benadering a.d.h.v. grondplannen en de dikte t.h.v. de staalnamepunten. Geen pleisterwerk in afzonderlijk stooklokaal.
