# Asbestinventarisatetest

Geitstraat 94, 9000 Gent

Attestnummer : 20250818-000153.000

# Zone 1: Woning

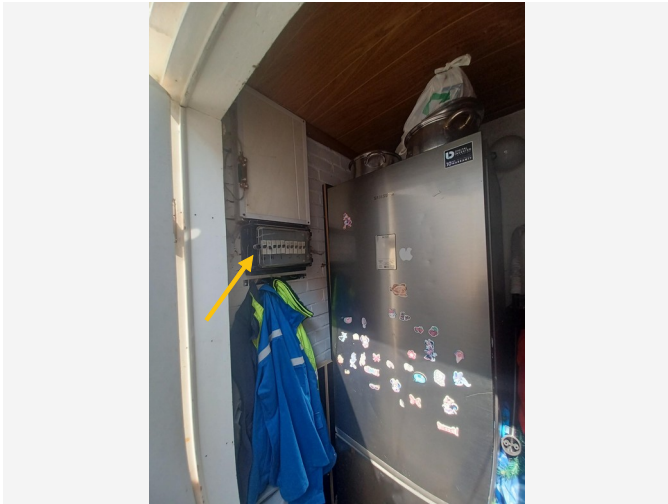
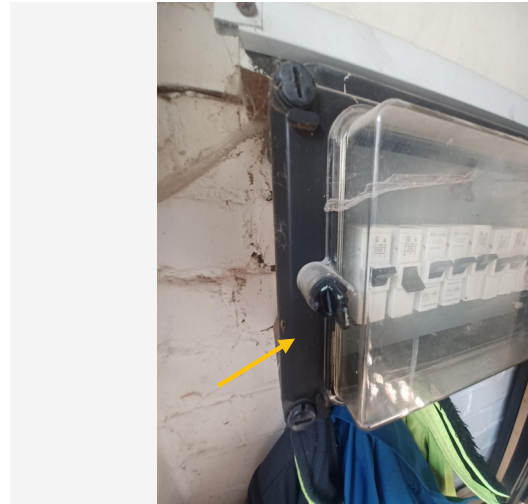
## Asbestmaterialen

Overzichtsfoto

Detailfoto

| Eindbeoordeling materiaalrisico | Verhoogd materiaalrisico en/of verhoogde kans op vezelvrijgave |

| Asbestsoort (vezeltype) | Crocidoliet aanwezig |
| Toestand van het materiaal | Licht beschadigd, licht verweerd. Intact calciumsilicaatmateriaal of categorie III 'gebondenheid' |

| Beschrijving | Bakeliet aanwezig op verschillende plaatsen |
| Asbestmateriaal | Plaat, paneel, tablet - Type Bakeliet |
| Opmerking | Zekeringkast in buitenberging.<br>kamer 3: zekeringkastje, schakelaar en stopcontact. |

Het asbestmateriaal valt onder de mijlpaal van 2040.

Verwijderen

- Zorg voor een veilig beheer. Vermijd het beschadigen van het asbestmateriaal. Controleer de toestand jaarlijks op wijzigingen.
- Voer bijkomende staalname(s) uit.

- Eenvoudige handelingen: mag via doe-het-zelf of door werknemer(s) met opleidingsattest eenvoudige handelingen  
Hecht gebonden. Eenvoudig te verwijderen in 1 geheel zonder te beschadigen.

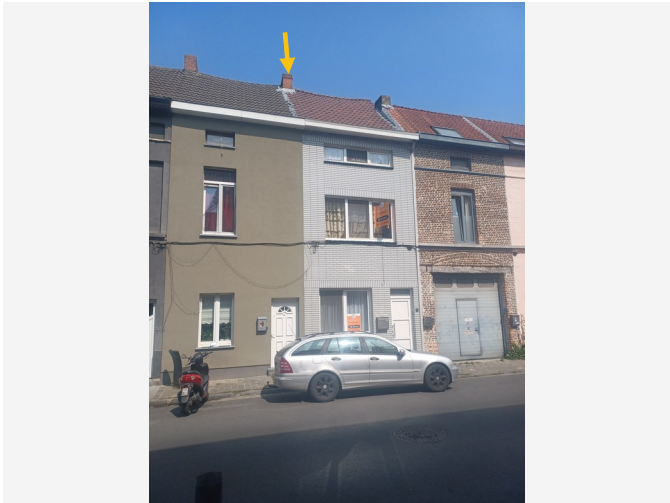
## Beperkingen

*Situeringsfoto*

**Reden:** Het te onderzoeken materiaal situeert zich hoger dan 3,50 m te rekenen vanaf een veilige ondergrond

**Uitleg van de asbestdeskundige:** De binnenzijde en bovenkant van de schouw is in theorie inspecteerbaar langs de buitenzijde van de schouw (opening dak) maar in praktijk is dit niet haalbaar.

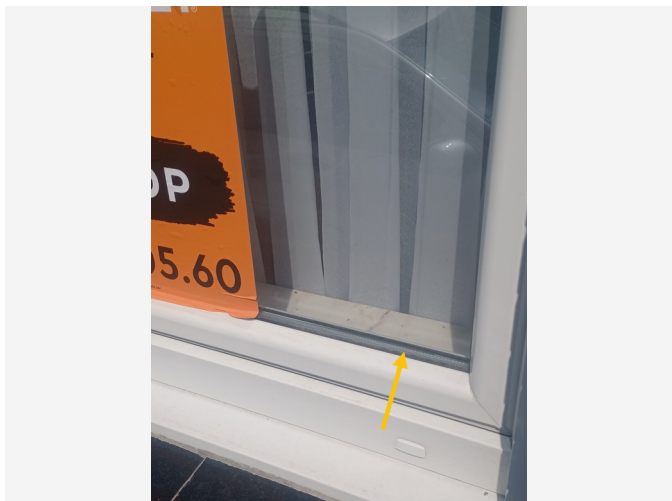
## Fiche 5: Ramen voorzien van recente kit (silicone en/of rubber)

Alle ramen (behalve badkamerraam) zijn voorzien van recente silicone en / of rubberdichtingen. Deze zijn niet asbesthoudend.

Ramen voorzien van dubbel glas in PVC.

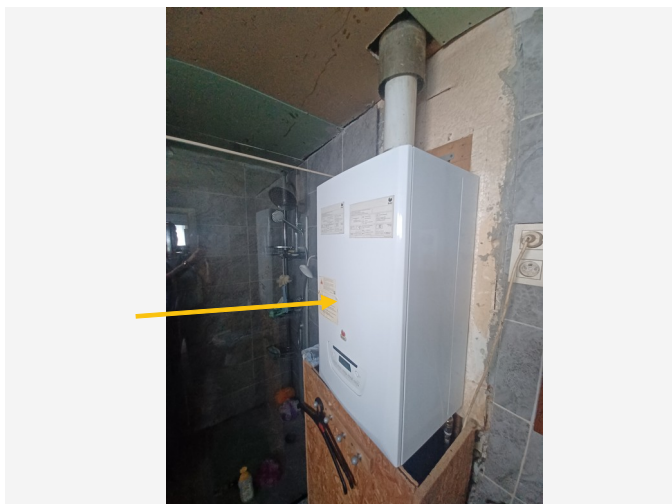
Brander centrale verwarming is voorzien in badkamer. Betreft een recente brander van na 2000. Deze bevat bijgevolg geen asbesthoudende elementen.

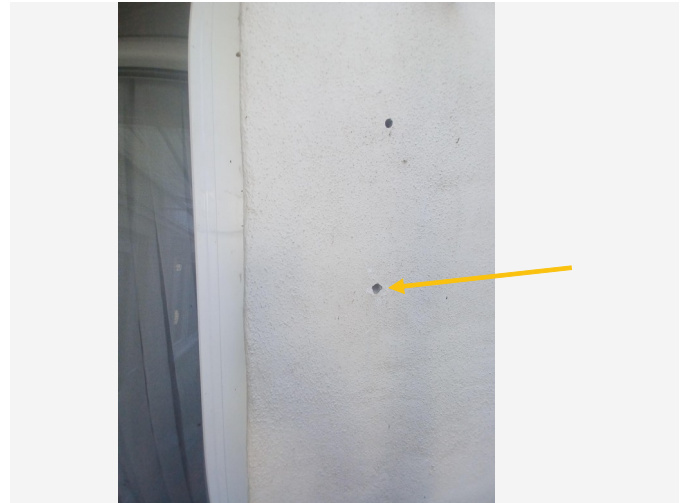
## Fiche 12: Cementering buitengevel

Overzichtsfoto

Detailfoto

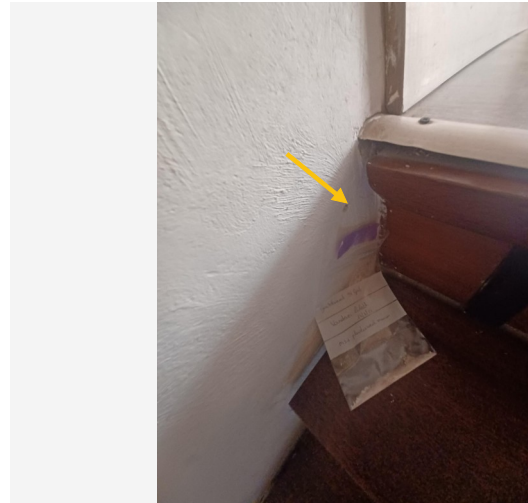
## Fiche 13: Pleisterwerk muren

Overzichtsfoto

Detailfoto

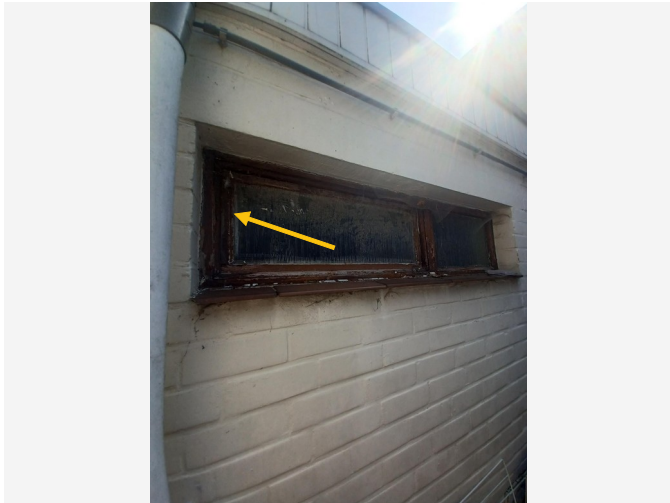
## Fiche 14: Mastiek badkamerraam

Overzichtsfoto

Detailfoto

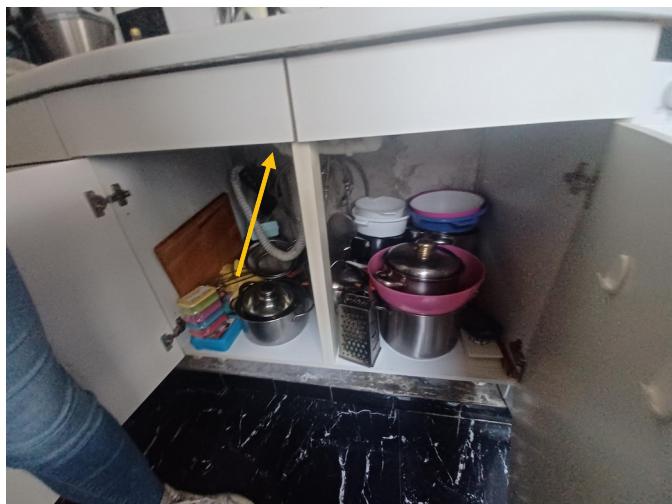
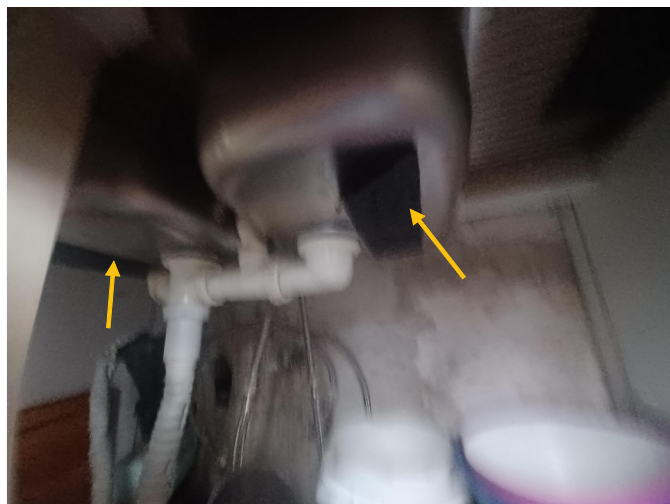
## Fiche 15: Roofing antidreun onder lavabo keuken

Overzichtsfoto

Detailfoto
