# Asbestinventarisatetest

Brielstraat 66, 9990 Maldegem

Attestnummer : **20260604-000399.000**

Uitgegeven op : **04.06.2026**

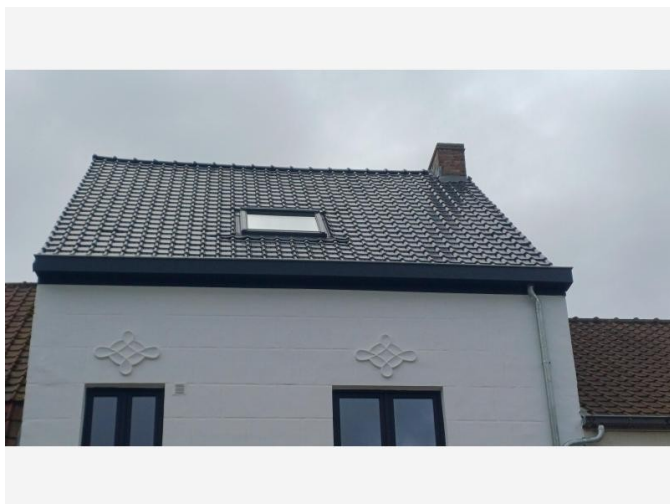
*Situeringsfoto*

**Reden:** Het te onderzoeken materiaal situeert zich hoger dan 3,50 m te rekenen vanaf een veilige ondergrond

**Uitleg van de asbestdeskundige:** De binnenkant van de schouw is niet waarneembaar. De schouw bevat binnenin mogelijk een asbestcement rookgaskanaal. Laat dit onderzoeken bij eventuele werken.

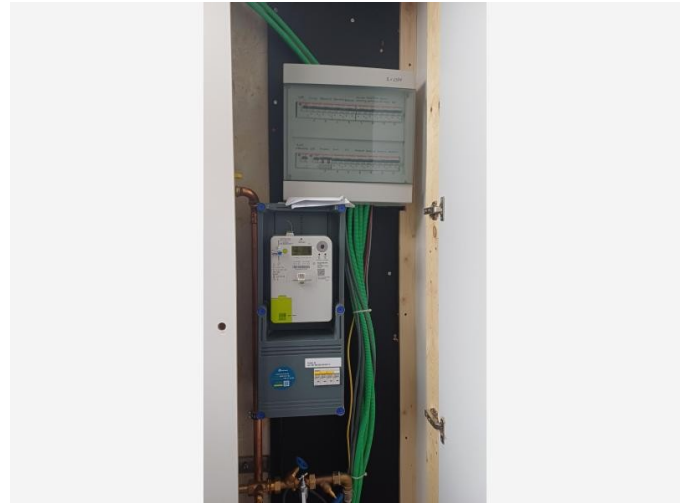
Er is geen oude teller in bakeliet meer aanwezig.

| Basis voor advies | De asbestdeskundige beoordeelt het materiaal als niet-asbestverdacht. |
