Asbestinventarisatetest

Romain Looymansstraat 10/302, 2050 Antwerpen

Attestnummer : 20231003-000294.000

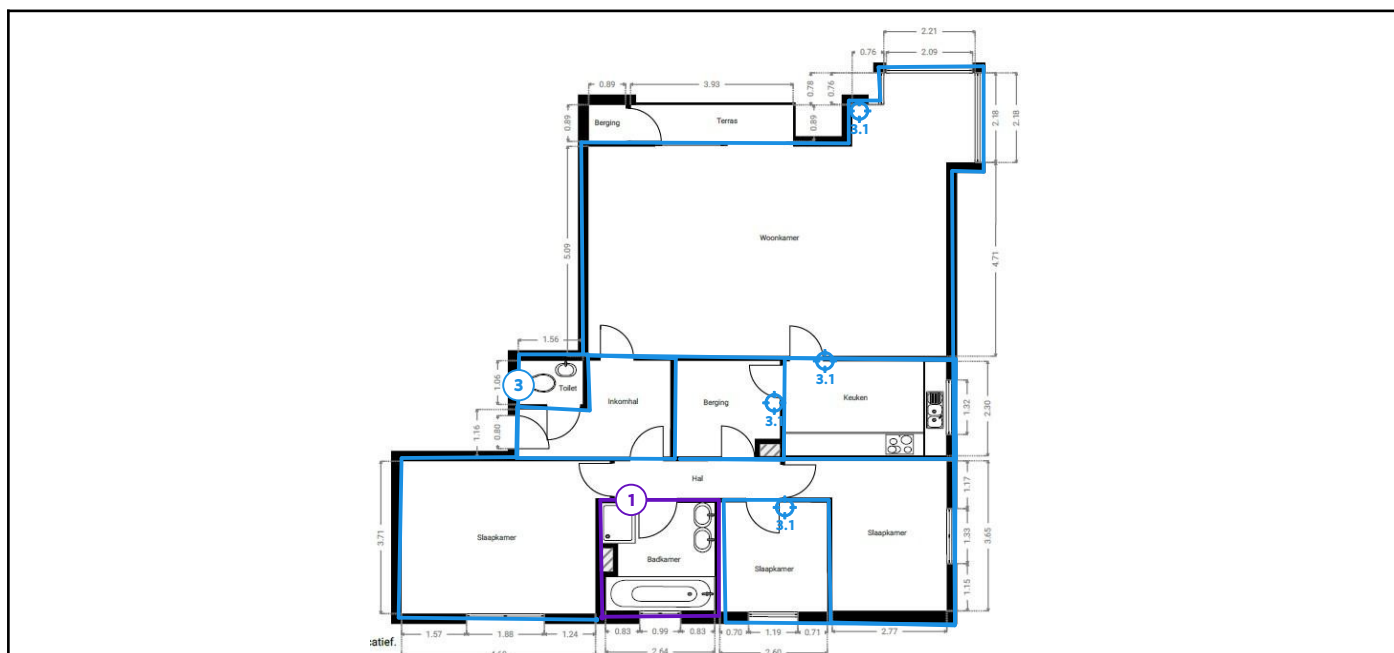
Plan 1.1: Appartement 3e verdieping

Beschrijving	Type	Actie
1. Geen pleisterwerk muren natte zone	Advies	-
3. Pleisterwerk muren	Geen asbest	-
3.1 Code: MM001	Mengmonster	-

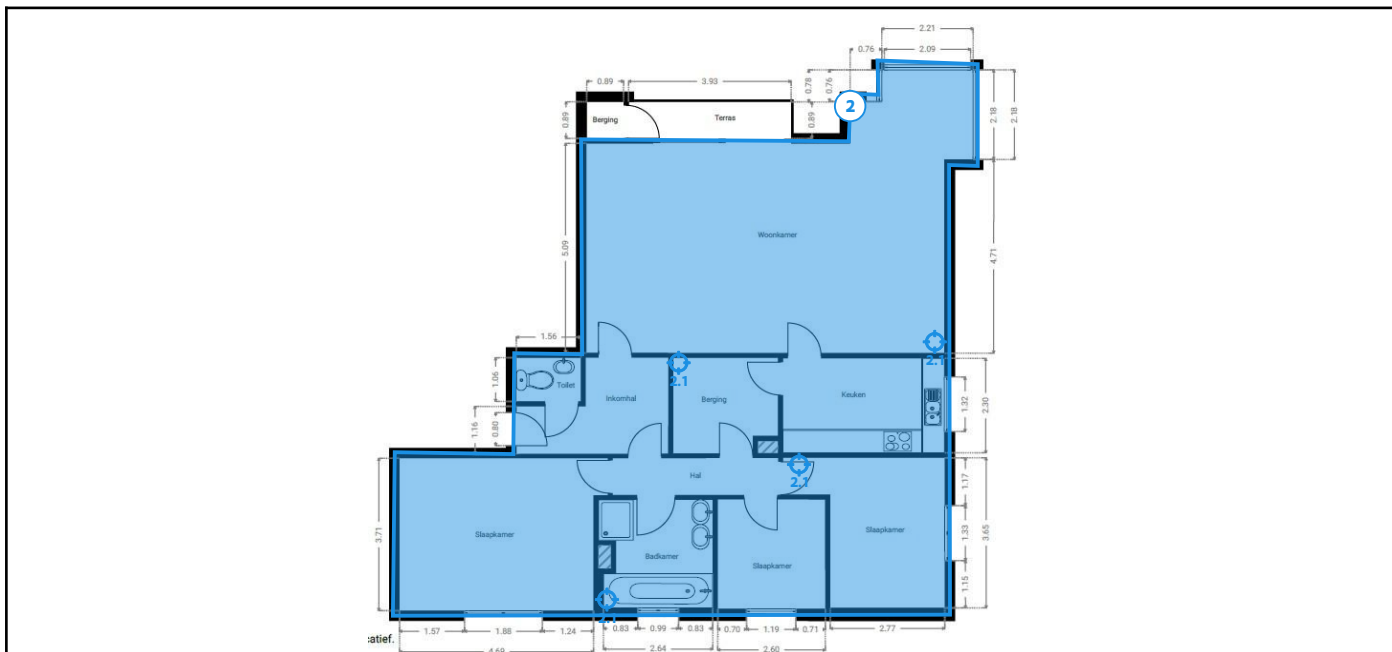
Plan 1.2: Appartement 3e verdieping

Beschrijving	Type	Actie
2. Pleisterwerk plafonds	Geen asbest	-
2.1 Code: MM002	Mengmonster	-

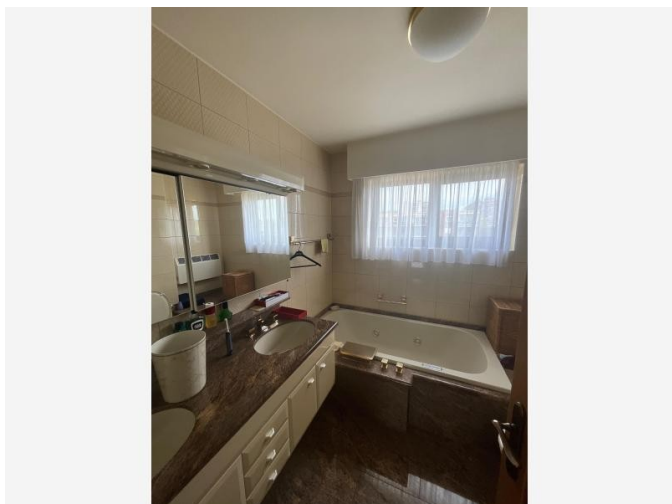
Vrije foto

Advies

Muren van de badkamer zijn afgewerkt met tegels.

Dit is audiovisueel vastgesteld door de asbestdeskundige.

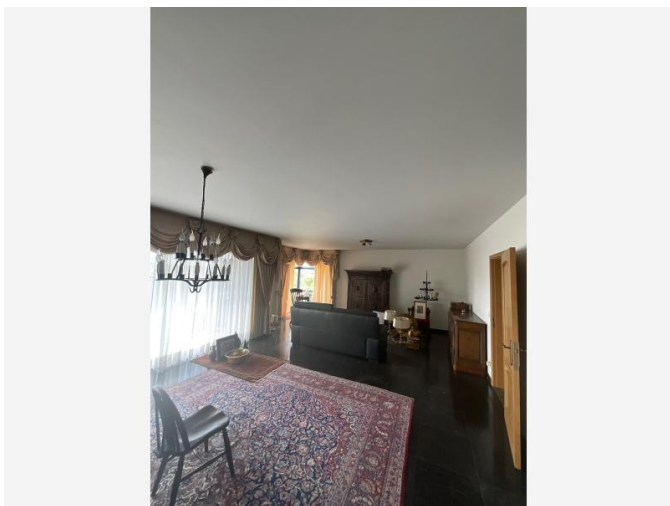
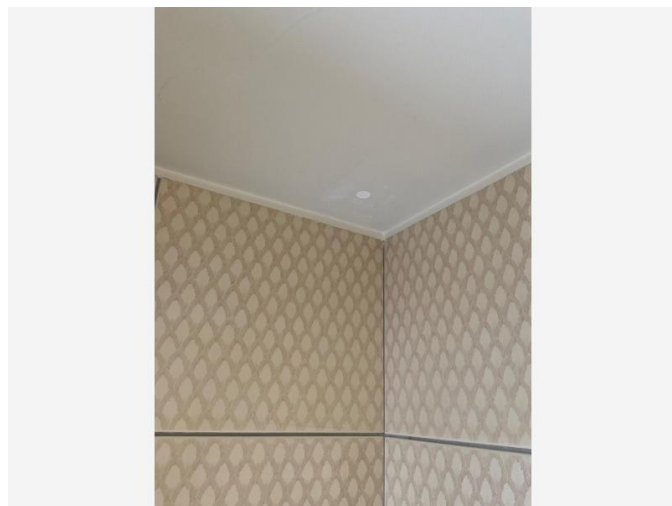
Fiche 2: Pleisterwerk plafonds

Overzichtsfoto

Detailfoto

Geen asbest

#	Type	Referentie	Resultaat
2.1	Mengmonster	MM002	Geen asbest

Beschrijving	Pleisterwerk plafonds
Omgeving	Binnen
Primaire drager	Plafond
Bindmiddel van materiaal	Gips - kalk

Gebondenheid op basis van bindmiddel	Niet-hechtgebonden
Hoeveelheid (oppervlakte - dikte - aantal)	• 100,00 m ² - 2,00 cm - 1 stuk
Totaal volume	2,00 m ³
Identificatiemethode	Vaststelling met monstername
Destructieve handeling voor identificatie	Nee
Opmerking	Oppervlakte is een inschatting, geen exacte meting.

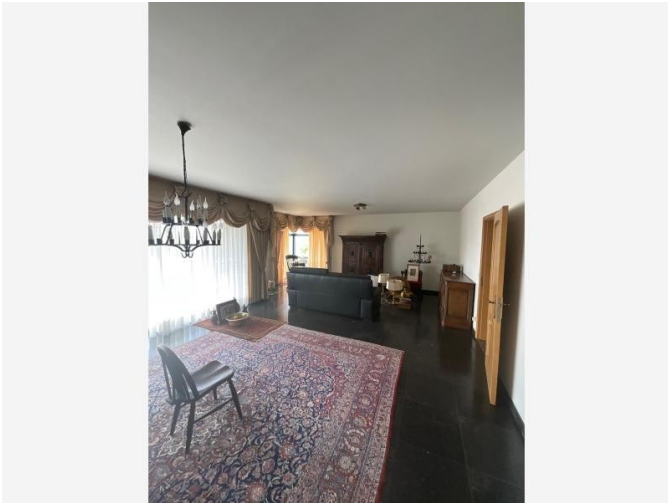
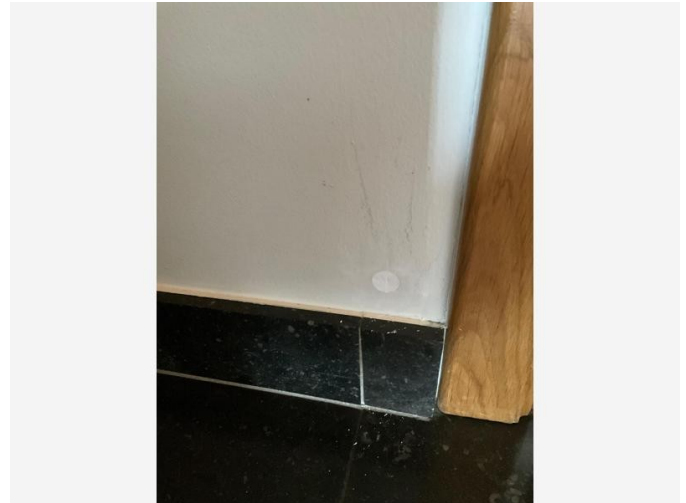
Fiche 3: Pleisterwerk muren

Overzichtsfoto

Detailfoto

Geen asbest

#	Type	Referentie	Resultaat
3.1	Mengmonster	MM001	Geen asbest

Beschrijving	Pleisterwerk muren
Omgeving	Binnen
Primaire drager	Binnenwand
Bindmiddel van materiaal	Gips - kalk

Gebondenheid op basis van bindmiddel	Niet-hechtgebonden
Hoeveelheid (oppervlakte - dikte - aantal)	• 200,00 m ² - 2,00 cm - 1 stuk
Totaal volume	4,00 m ³
Identificatiemethode	Vaststelling met monstername
Destructieve handeling voor identificatie	Nee
Opmerking	Oppervlakte is een inschatting, geen exacte meting.
