Asbestinventarisatetest

Diksmuidelaan 67/202, 2600 Antwerpen

Attestnummer : 20240404-000124.000

Zone 1: Hoofdgebouw

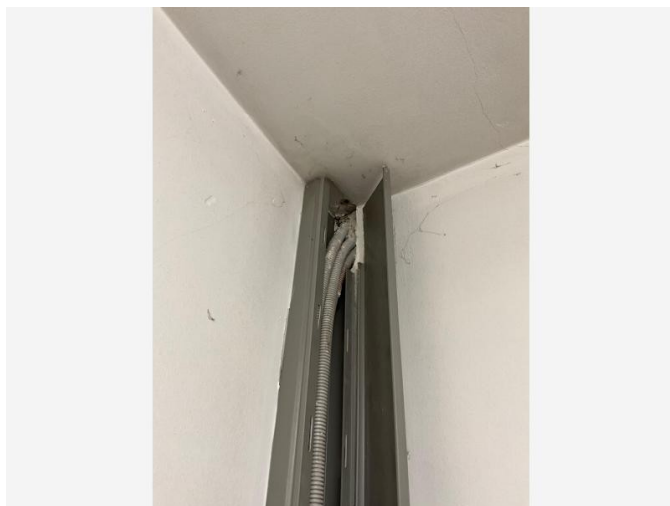
Geen asbest

#	Type	Referentie	Resultaat
2.1	Puntmonster	MM02	Geen asbest

Beschrijving	Pleisterwerk plafond
Omgeving	Binnen
Primaire drager	Plafond
Bindmiddel van materiaal	Gips - kalk

Gebondenheid op basis van bindmiddel	Niet-hechtgebonden
Hoeveelheid (oppervlakte - dikte - aantal)	• 85,00 m ² - 1,50 cm - 1 stuk
Totaal volume	1,275 m ³
Identificatiemethode	Vaststelling met monstername
Destructieve handeling voor identificatie	Nee
Opmerking	Beperkte staalname wegens pleisterwerk aangebracht in 1999. Bij staalname in de technische ruimte was het zichtbaar duidelijk niet-asbestverdacht pleisterwerk (knauff).
