Asbestinventarisatetest

De Roest d'Alkemadelaan 5/62, 2600 Antwerpen

Attestnummer : **20240416-000397.000**

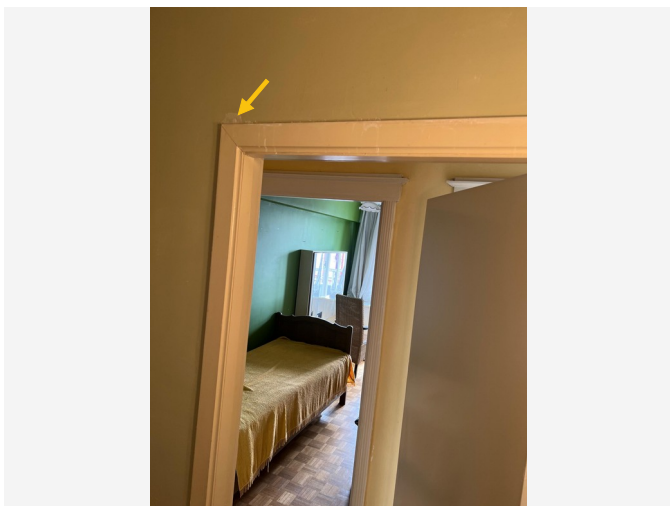
Overzichtsfoto

Geen asbest

#	Type	Referentie	Resultaat
2.1	Mengmonster	Mmo1	Geen asbest

Beschrijving	Pleisterwerk wand
Omgeving	Binnen
Primaire drager	Binnenwand
Bindmiddel van materiaal	Gips - kalk

Gebondenheid op basis van bindmiddel	Niet-hechtgebonden
Hoeveelheid (oppervlakte - dikte - aantal)	• 160,00 m ² - 1,11 cm - 1 stuk
Totaal volume	1,776 m ³
Identificatiemethode	Vaststelling met monsternamen
Destructieve handeling voor identificatie	Nee
Opmerking	Badkamer geen staalname mogelijk wegens wanden betegeld.
