# Asbestinventarisatetest

Fredegandus Van Rielstraat 44/101, 2100 Antwerpen

Attestnummer : 20240226-000031.000

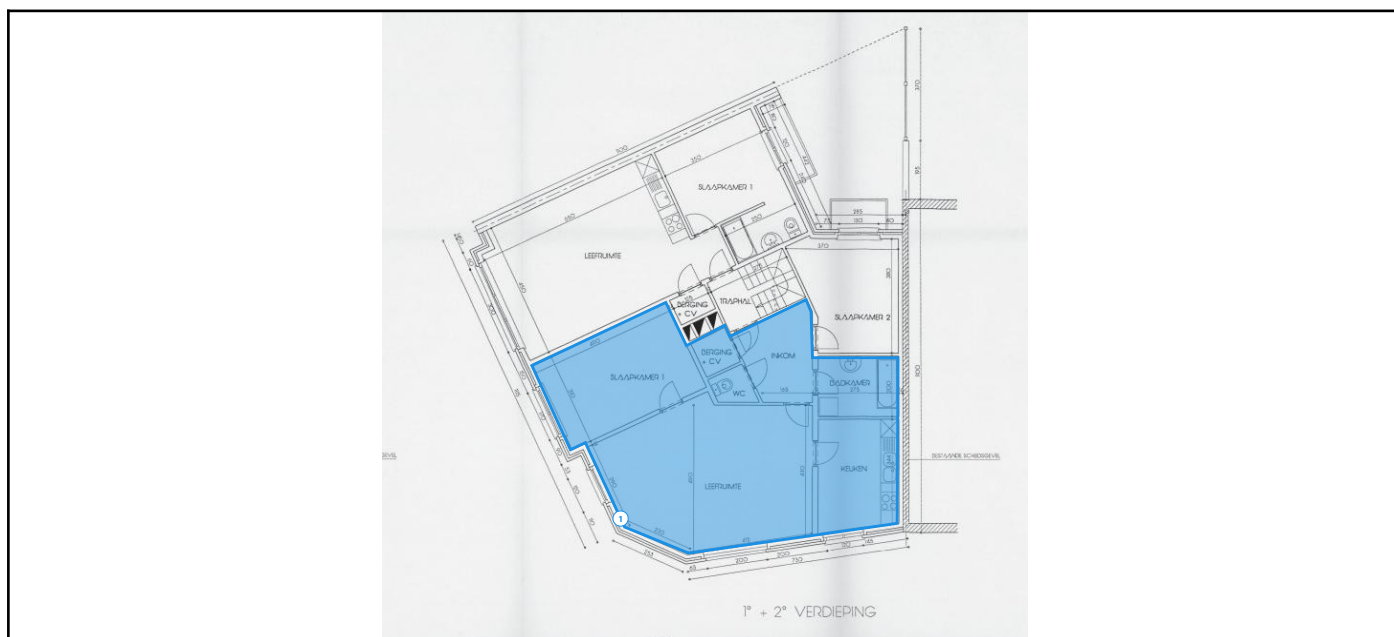
## Plan 1.1: Plan

Beschrijving	Type	Actie
1. Pleisterwerk plafond	Geen asbest	-

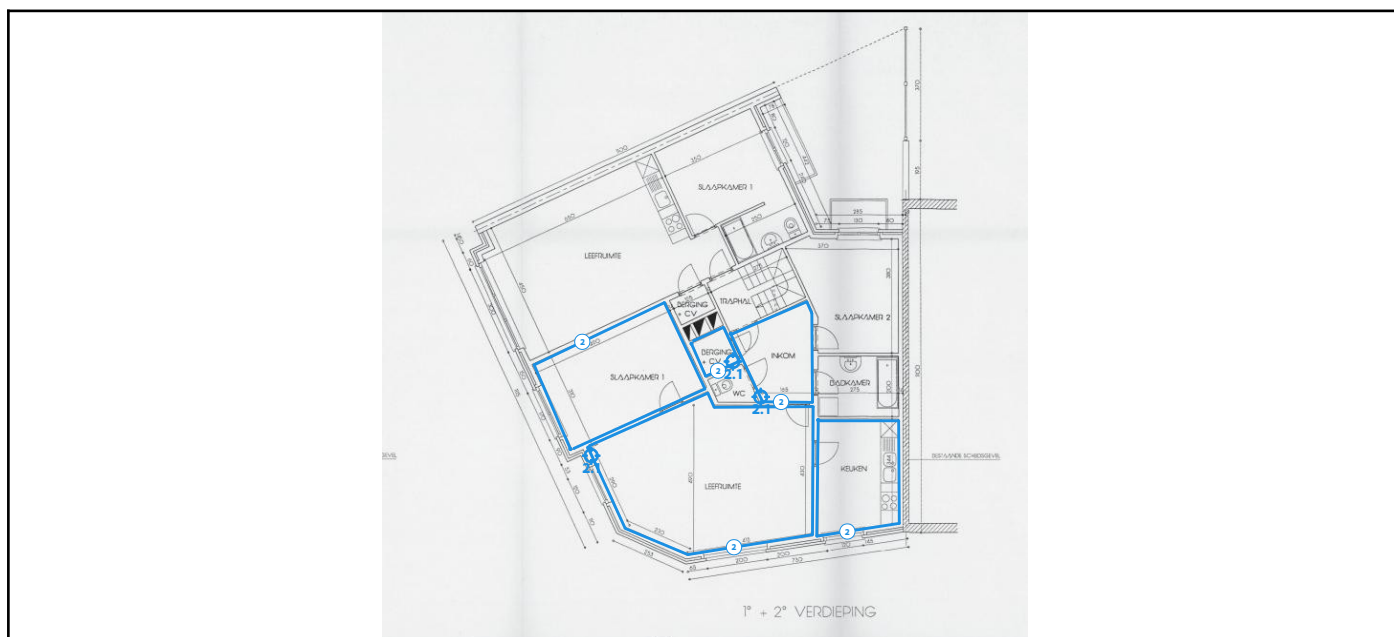
## Plan 1.2: Plan

Beschrijving	Type	Actie
2. Pleisterwerk wanden	Geen asbest	-
2.1 Code: MM01	Mengmonster	-

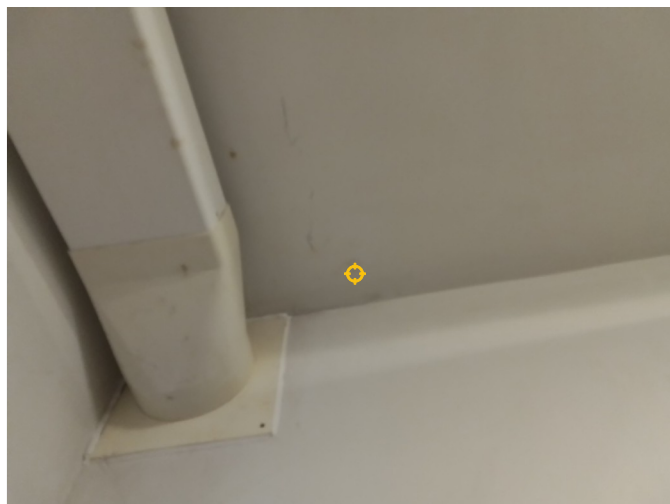
# Fiche 1: Pleisterwerk plafond

Overzichtsfoto

Detailfoto

Geen asbest

#	Type	Referentie	Resultaat
1.1	Mengmonster	MM02	Geen asbest

Beschrijving	Pleisterwerk plafond
Omgeving	Binnen
Primaire drager	Plafond
Bindmiddel van materiaal	Gips - kalk

<b>Gebondenheid op basis van bindmiddel</b>	Niet-hechtgebonden
<b>Hoeveelheid (oppervlakte - dikte - aantal)</b>	• 90,00 m <sup>2</sup> - 1,00 cm - 1 stuk
<b>Totaal volume</b>	0,90 m <sup>3</sup>
<b>Identificatiemethode</b>	Vaststelling met monstername
<b>Destructieve handeling voor identificatie</b>	Nee

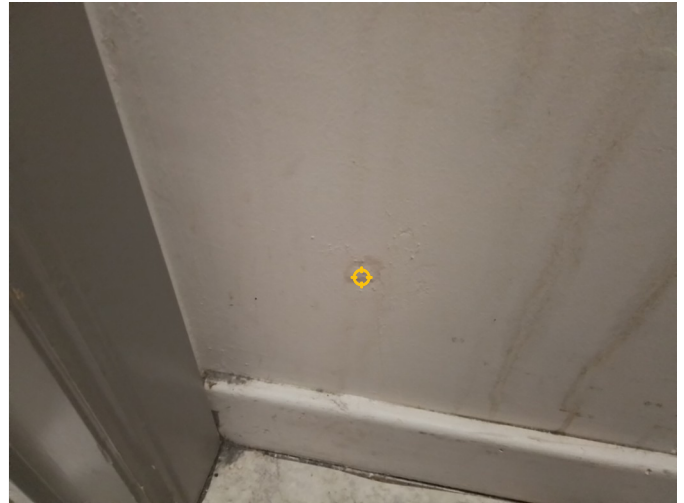
## Fiche 2: Pleisterwerk wanden

Overzichtsfoto

Detailfoto

Geen asbest

#	Type	Referentie	Resultaat
2.1	Mengmonster	MM01	Geen asbest

Beschrijving	Pleisterwerk wanden
Omgeving	Binnen
Primaire drager	Binnenwand
Bindmiddel van materiaal	Gips - kalk

<b>Gebondenheid op basis van bindmiddel</b>	Niet-hechtgebonden
<b>Hoeveelheid (oppervlakte - dikte - aantal)</b>	• 180,00 m <sup>2</sup> - 1,00 cm - 1 stuk
<b>Totaal volume</b>	1,80 m <sup>3</sup>
<b>Identificatiemethode</b>	Vaststelling met monstername
<b>Destructieve handeling voor identificatie</b>	Nee
