# Asbestinventarisatetest

Klappestraat 4/001, 2060 Antwerpen

Attestnummer : 20240212-000157.000

Uitgegeven op : 12.02.2024

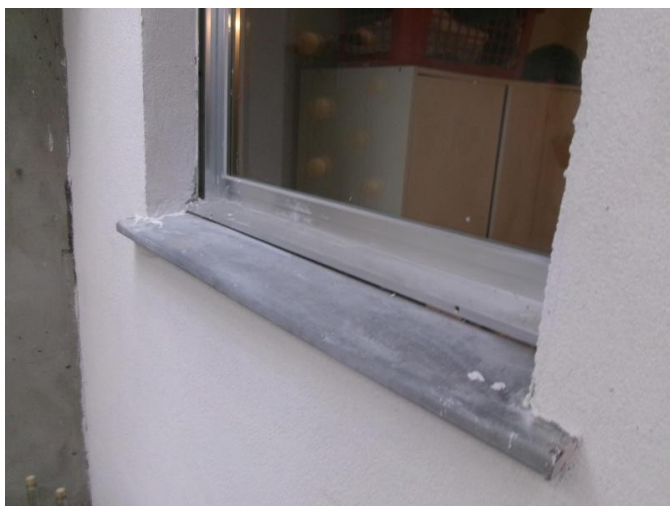
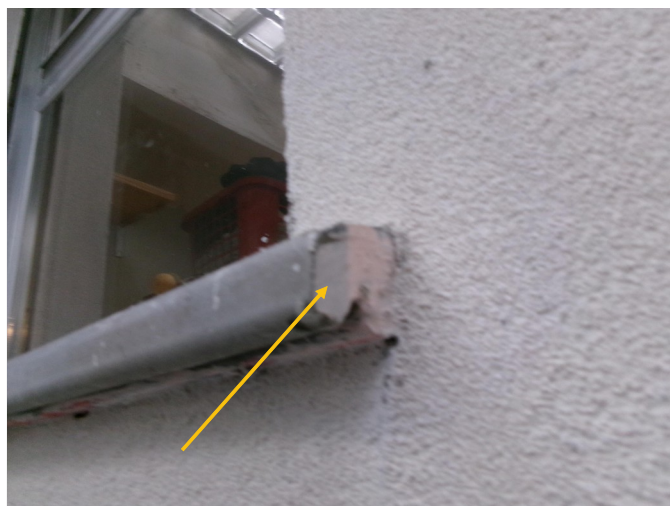
## Asbestmaterialen

Het asbestmateriaal valt onder de mijlpaal van 2040.

Zorgvuldig beheren

Eindbeoordeling materiaalrisico	Laag materiaalrisico en/of verlaagde kans op vezelvrijgave
---------------------------------	--

Gebondenheid	Categorie 1: hechtgebonden in oorsprong
Asbestsoort (vezeltype)	Crocidoliet aanwezig
Asbestconcentratie	Laag (< 50%)
Afschermingsgraad van het gehele materiaal	Geheel of deels vrij aan de buitenlucht
Toestand van het materiaal	Onbeschadigd, niet verweerd

Beschrijving	Muurdeksteen
Omgeving	Buiten
Primaire drager	Wand buitenschil
Asbestmateriaal	Deksteen, muurkap - Hol
Bindmiddel van asbestmateriaal	Cement
Gebondenheid op basis van bindmiddel	Hecht
Hoeveelheid (oppervlakte - dikte - aantal)	• 0,20 m <sup>2</sup> - 4,00 cm - 1 stuk
Totaal volume	0,008 m <sup>3</sup>
Eenvoudig bereikbaar	Ja
Bevestigingswijze	• Verlijmd, ingegoten, versmeerd
Identificatiemethode	Vaststelling met bewijsdocument, zonder monstername

- Zorg voor een veilig beheer en verwijder dit asbestmateriaal wanneer het bij werken eenvoudig bereikbaar wordt. Controleer de toestand jaarlijks op wijzigingen.

- Eenvoudige handelingen: mag via doe-het-zelf of door werknemer(s) met opleidingsattest eenvoudige handelingen  
Bij vervanging van deze deksteen zeker niet breken maar is zijn geheel verwijderen en afvoeren.

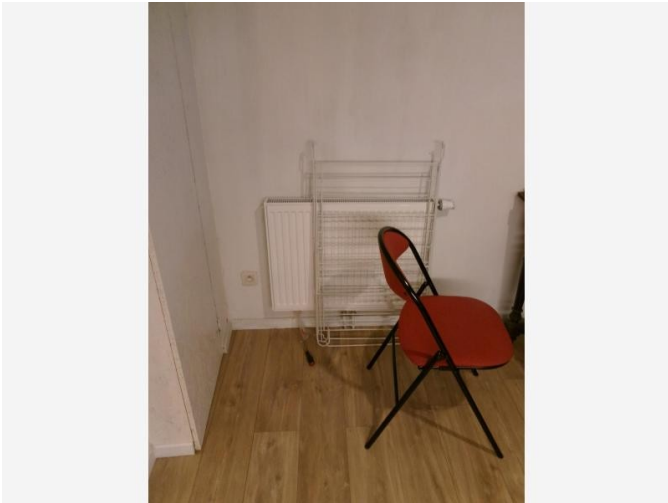
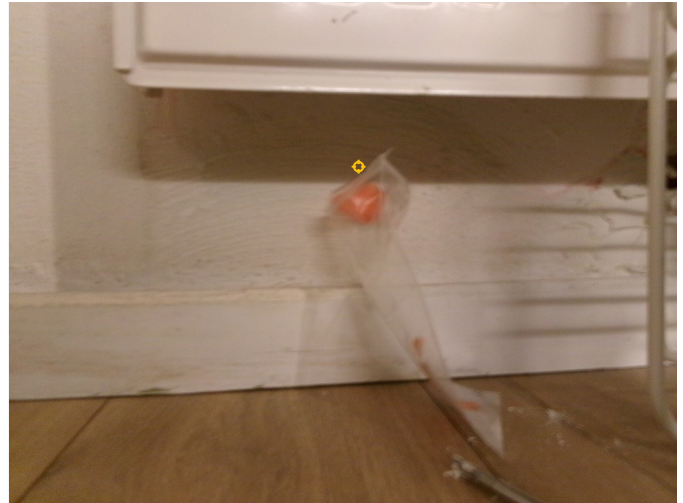
## Fiche 2: Bepleistering muur

Geen asbest

#	Type	Referentie	Resultaat
2.1	Mengmonster	MM01	Geen asbest

Beschrijving	Bepleistering muur
Omgeving	Binnen
Primaire drager	Binnenwand
Bindmiddel van materiaal	Gips - kalk

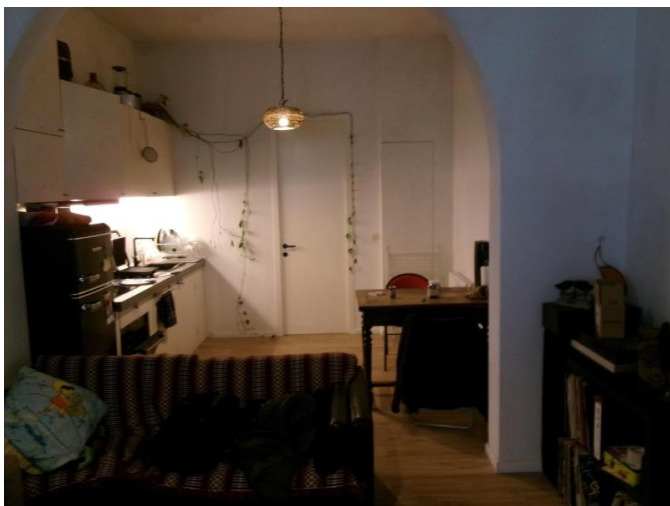
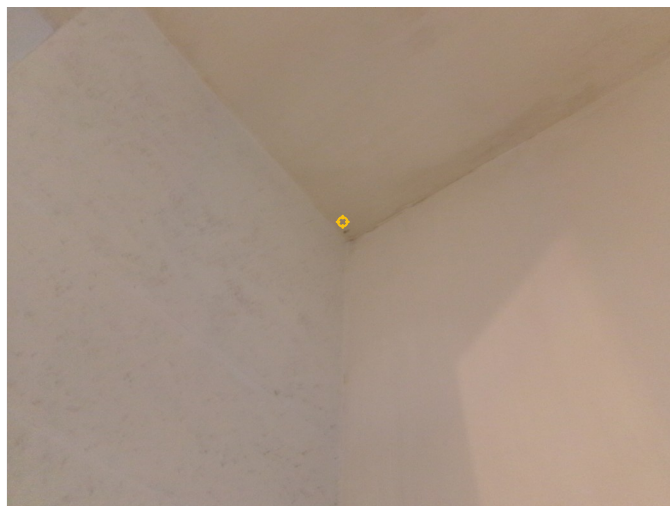
## Fiche 3: Bepoistering plafond

Geen asbest

#	Type	Referentie	Resultaat
3.1	Mengmonster	MM02	Geen asbest

Beschrijving	Bepoistering plafond
Omgeving	Binnen
Primaire drager	Plafond
Bindmiddel van materiaal	Gips - kalk
