Asbestinventarisatetest

Lakborslei 287, 2100 Antwerpen

Attestnummer : 20230317-000264.000

Uitgegeven op : 17.03.2023

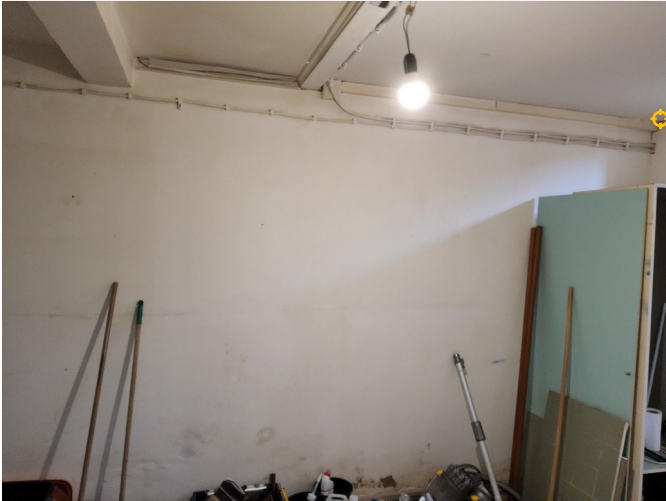
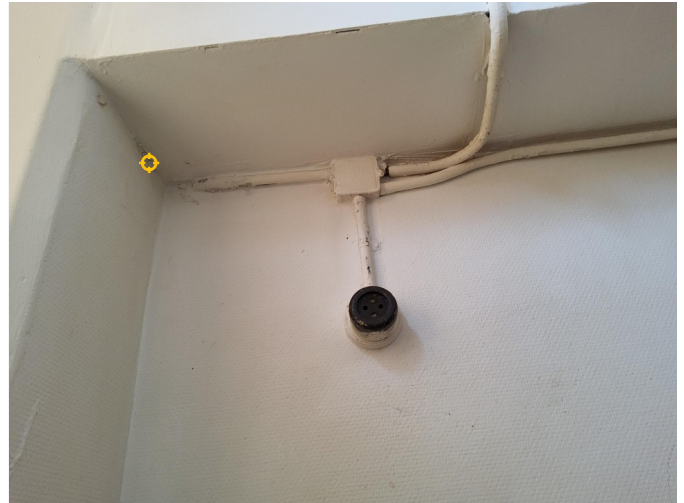
Fiche 2: pleisterwerk plafond

Geen asbest

Conclusie

| # | Type | Referentie | Resultaat |
|---|---|---|---|
| 2.1 | Mengmonster | 2301459-001 | Geen asbest |

| Beschrijving | pleisterwerk plafond |
| Omgeving | Binnen |
| Primaire drager | Plafond |
| Bindmiddel van materiaal | Gips - kalk |

| Gebondenheid op basis van bindmiddel | Niet-hechtgebonden |
| Hoeveelheid (oppervlakte - dikte - aantal) | • 60,00 m ² - 0,20 cm - 1 stuk |

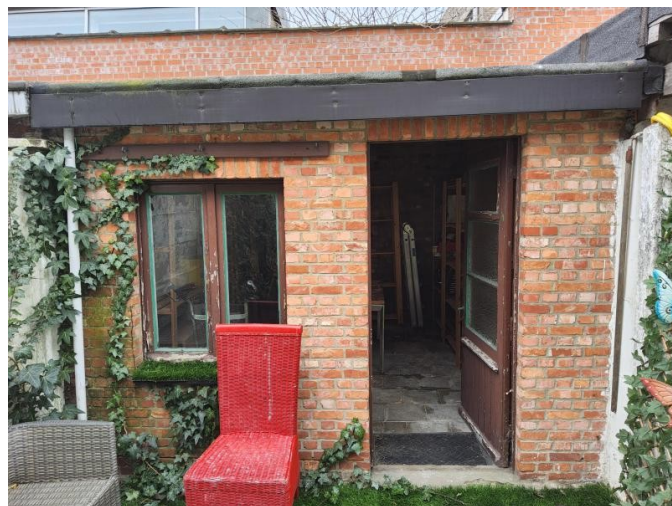
Fiche 3: roofing dak tuinhuis

Geen asbest

Conclusie

| # | Type | Referentie | Resultaat |
|---|---|---|---|
| 3.1 | Puntmonster | 2301459-003 | Geen asbest |

| Beschrijving | roofing dak tuinhuis |
| Omgeving | Buiten |
| Primaire drager | Plat dak |
| Bindmiddel van materiaal | Bitumen (roofing, teer, asfalt) |

| Gebondenheid op basis van bindmiddel | Hecht |
| Hoeveelheid (oppervlakte - aantal) | • 4,00 m ² - 1 stuk |
