# Asbestinventarisatetest

Brusselstraat 69/001, 2018 Antwerpen

Attestnummer : **20240330-000190.001**

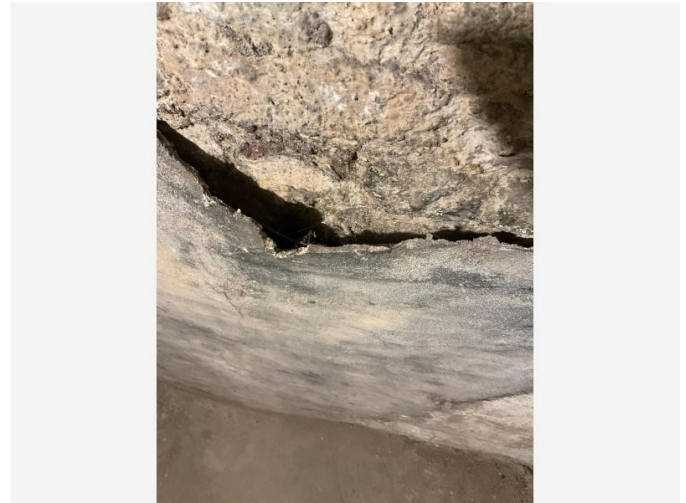
## Fiche 2: Pleisterwerk berging

### Conclusie

Geen asbest

| Beschrijving | Pleisterwerk berging |
| Bindmiddel van materiaal | Gips - kalk |

| Hoeveelheid (oppervlakte - dikte - aantal) | <ul style="list-style-type: none"> <li>• 2,00 m<sup>2</sup> - 1,00 cm - 1 stuk</li> </ul> |
| Opmerking | <p>Mengstaal van wand en plafond.</p> <p>Beperkt pleisterwerk in de berging.</p> |
