# Asbestinventarisatetest

Kapelstraat 1/0101, 2070 Beveren-Kruibeke-Zwijndrecht

Attestnummer : 20250909-000330.000

Uitgegeven op : 09.09.2025

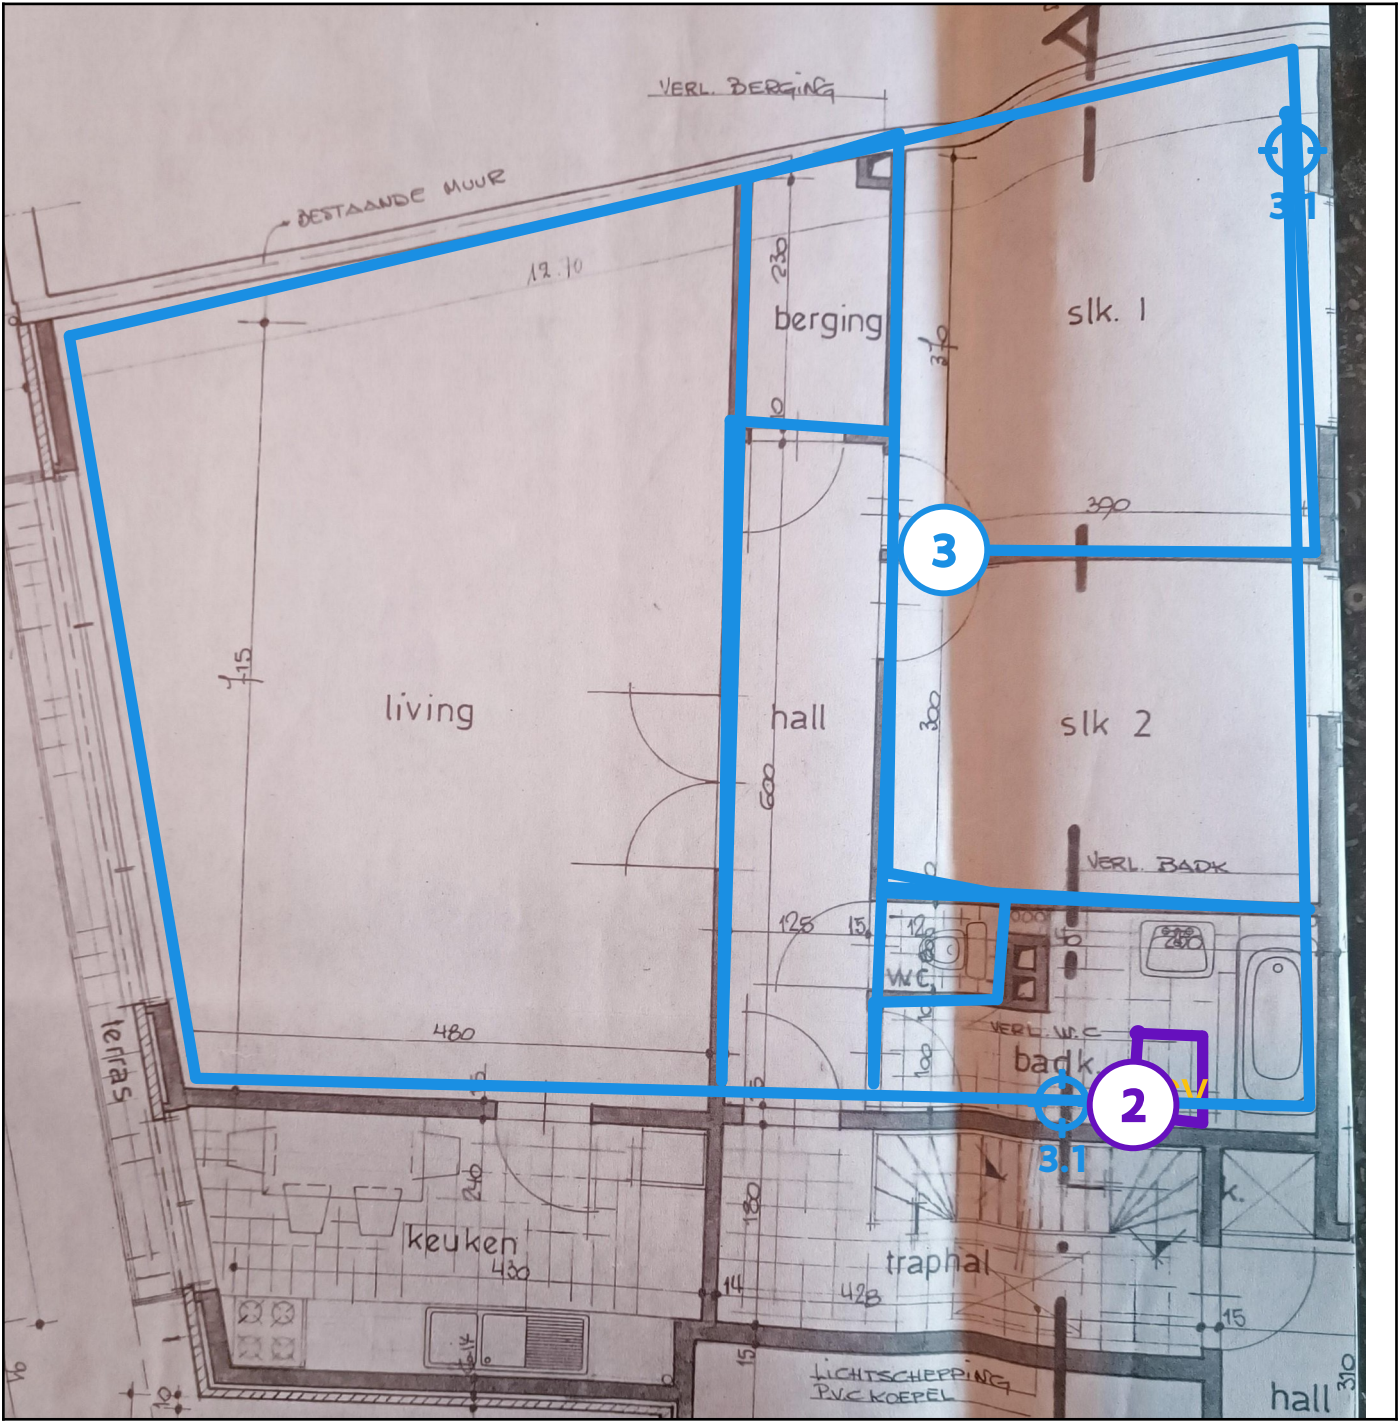
# Plan 1.2: plan appartement

| Beschrijving | Type | Actie |
|---|---|---|
| 2. CV Ketel | Advies | - |
| 3. Muurpleister | Geen asbest | - |

| 3.1 Code: muur | Mengmonster | - |

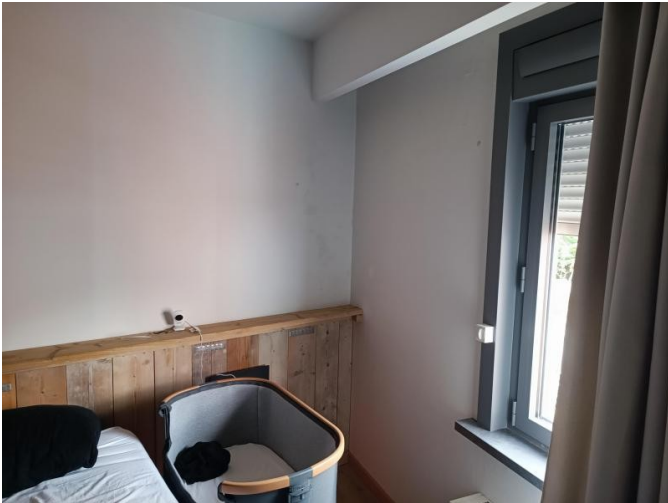
## Fiche 3: Muurpleister

Geen asbest

| # | Type | Referentie | Resultaat |
|---|---|---|---|
| 3.1 | Mengmonster | muur | Geen asbest |

| Beschrijving | Muurpleister |
| Omgeving | Binnen |
| Primaire drager | Binnenwand |
| Bindmiddel van materiaal | Gips - kalk |
| Gebondenheid op basis van bindmiddel | Niet-hechtgebonden |
| Hoeveelheid (oppervlakte - dikte - aantal) | • 241,00 m <sup>2</sup> - 0,49 cm - 1 stuk |
| Opmerking | <p>Volgens het inspectieprotocol is een monstername van het pleisterwerk verplicht om dit te identificeren als niet-asbesthoudend.</p> <p>Locatie staalnames: individuele ruimte:SLPK / natte ruimte: NVT-TEGELS/ stookplaats: BADK=CV RUIMTE/ traphal: NVT-GD</p> <p>De vermelde oppervlaktes en volumes betreffen een beredeneerde schatting. Er worden geen rechten verleend aan deze oppervlaktes/volumes. De dikte is een schatting die voorkomt uit de monsterplaatsen en is daarom niet altijd representatief.</p> <p>Er bevinden zich enkele valse wanden. Het is niet duidelijk of er pleisterwerk of asbest toepassingen aanwezig zijn achter deze valse wanden, het is aangewezen om bijkomend onderzoek uit te voeren bij werken.</p> |

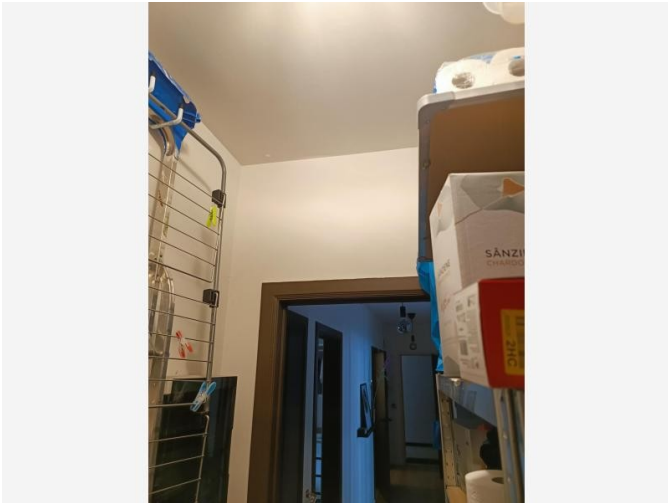
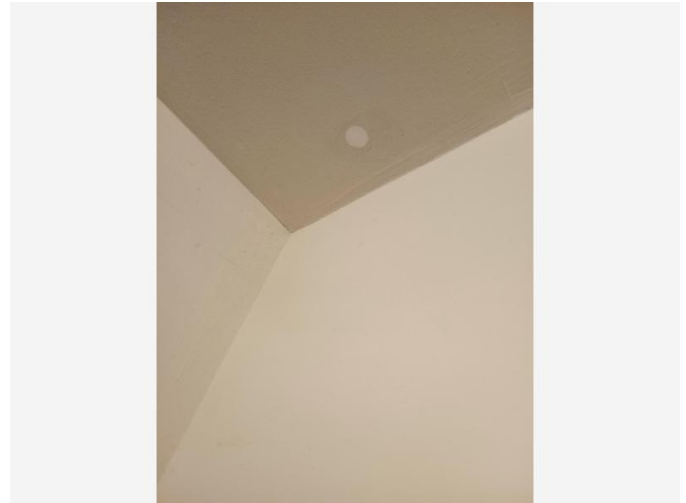
## Fiche 4: Plafondpleister

Geen asbest

| # | Type | Referentie | Resultaat |
|---|---|---|---|
| 4.1 | Mengmonster | plafond | Geen asbest |

| Beschrijving | Plafondpleister |
| Omgeving | Binnen |
| Primaire drager | Plafond |
| Bindmiddel van materiaal | Gips - kalk |
| Gebondenheid op basis van bindmiddel | Niet-hechtgebonden |
| Hoeveelheid (oppervlakte - dikte - aantal) | • 115,00 m <sup>2</sup> - 0,50 cm - 1 stuk |
| Opmerking | <p>Volgens het inspectieprotocol is een monstername van het pleisterwerk verplicht om dit te identificeren als niet-asbesthoudend.</p> <p>Locatie staalnames: individuele ruimte: BERGING/ natte ruimte: KEUKEN/ stookplaats: BADK=CV RUIMTE/ traphal: NVT-GD</p> <p>De vermelde oppervlaktes en volumes betreffen een beredeneerde schatting. Er worden geen rechten verleend aan deze oppervlaktes/volumes. De dikte is een schatting die voorkomt uit de monsterplaatsen en is daarom niet altijd representatief.</p> |
